In situ tvättning av kisbränderdeponin i Falun

Åtgärder vid f.d. svavelsyrafabriken

RAPPORT 6400 • DECEMBER 2010

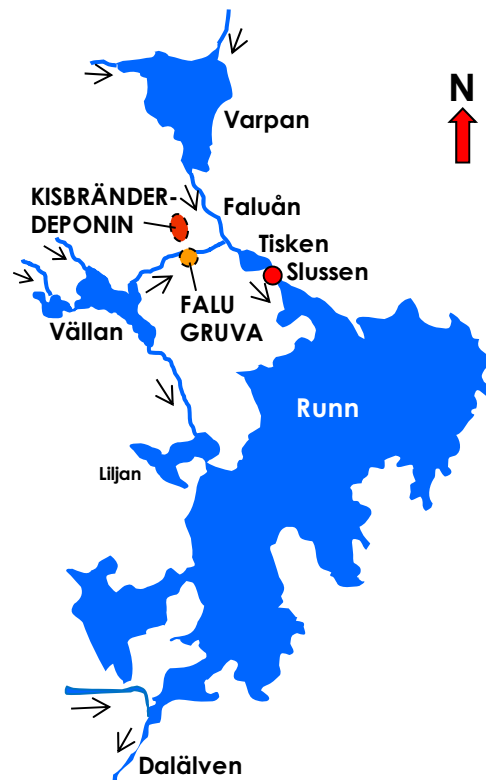
Figur 2. Större vattendrag upp- och nedströms Falu gruva och kisbränderdeponin.

Närmsta recipient för metallförorenat lakvatten från kisbränderdeponin är Faluån, som rinner genom Falu stad, har sitt utlopp i sjön Tisken, som i sin tur avbördas till sjön Runn och vidare till Dalälven – Östersjön.

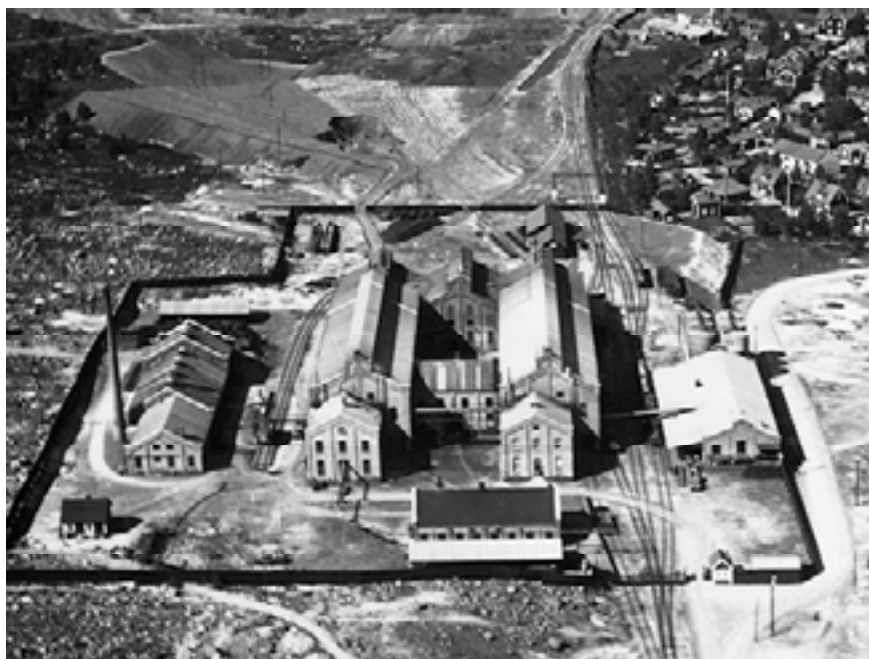
Figur 3. Foto över svavelsyrafabriken i drift, med kisbränderdeponin i bakgrunden.

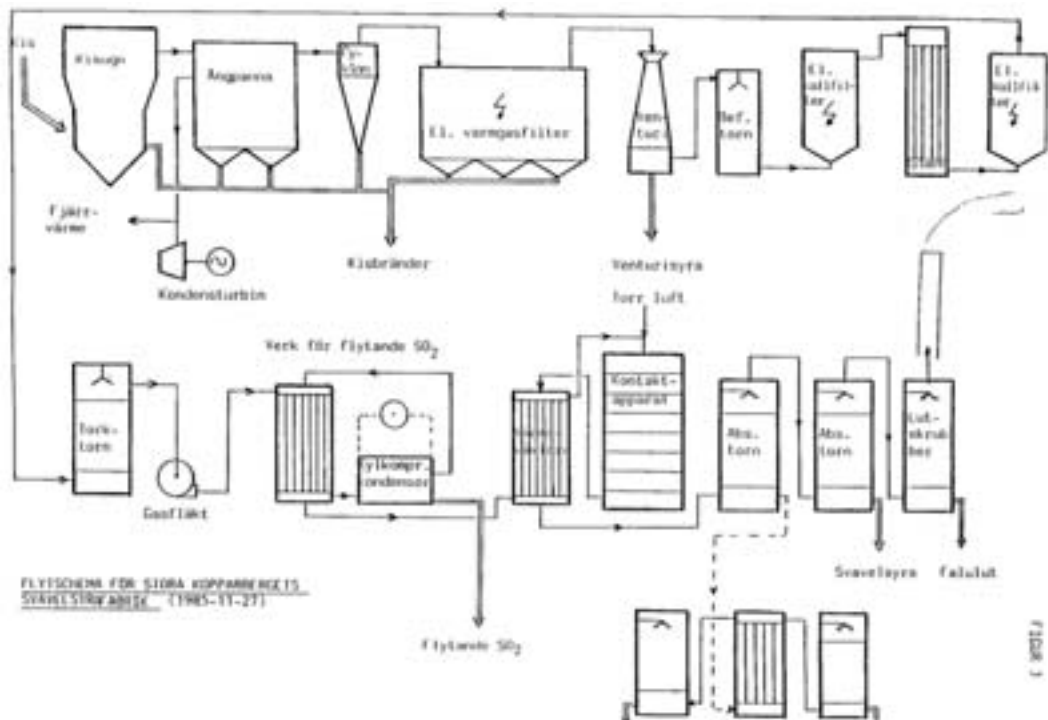
Figur 5. Flödesschema för processen vid svavelsyrafabriken 1985.

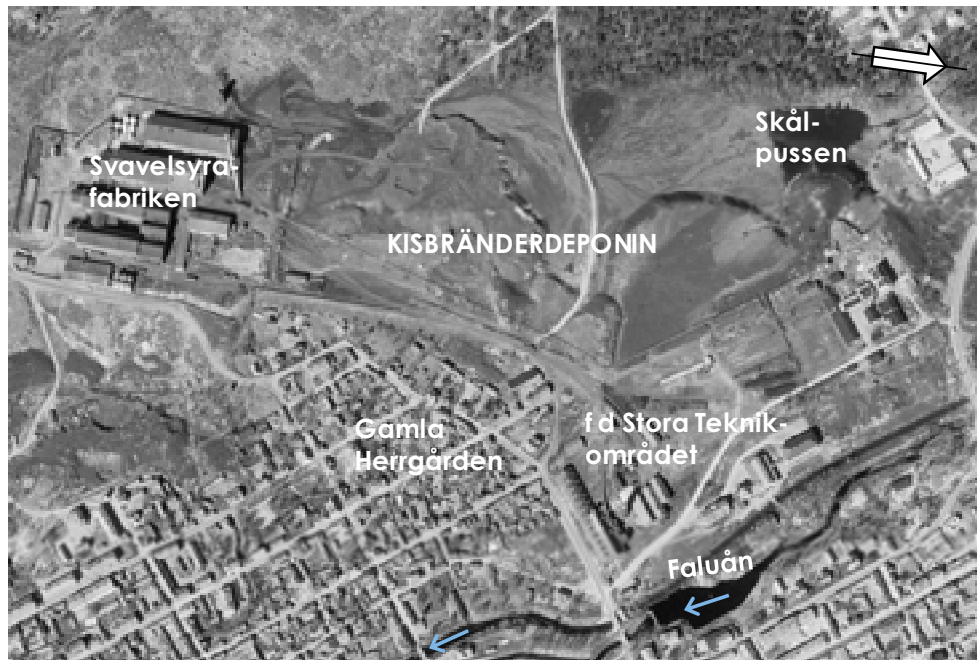
Figur 7. Flygfoto från 1955 över kisbränderdeponin och svavelsyrafabriken.
© Lantmäteriet Gävle 2010. Medgivande 75986229

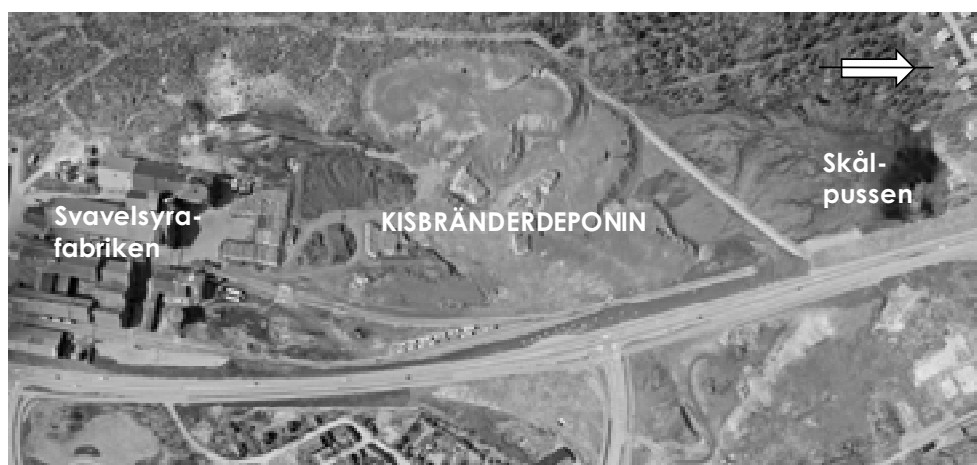
Figur 8. Flygfoto från 1983 över kisbränderdeponin och svavelsyrafabriken.
© Lantmäteriet Gävle 2010. Medgivande 75986229

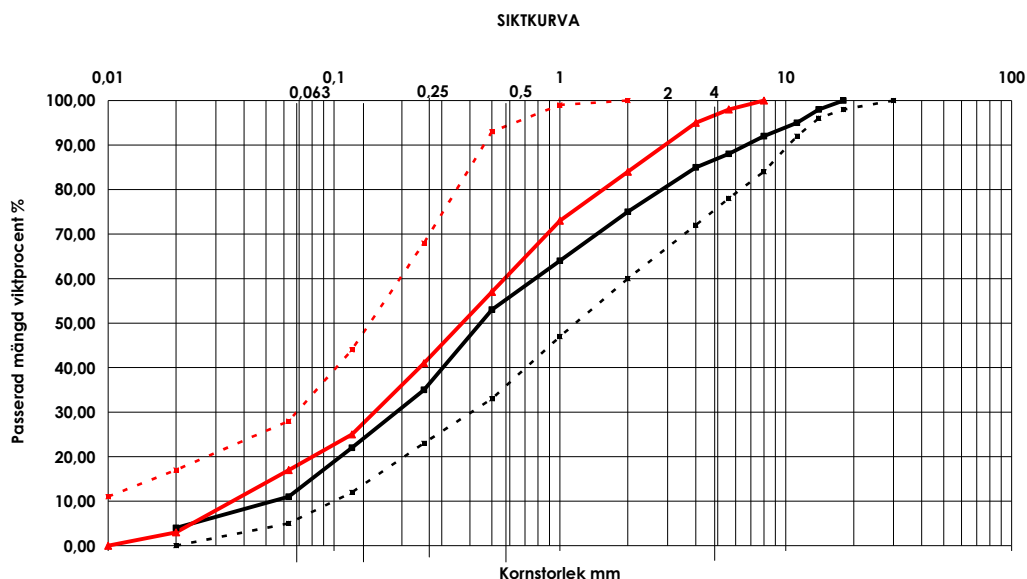
Figur 9. Siktcurvor för röda och svarta kisbränder. Kurvorna beskriver en ungefärlig kornstorleksfördelning. Inom vissa områden är svarta kisbränder betydligt grövre än vad siktcurvan visar och kornstorleken för de röda är oftast mindre än 2 mm. De streckade linjerna visar den ungefärliga max- och min-fördelningen.

Kisbränderna har en kornstorlek som motsvarar jordarterna silt till sand.

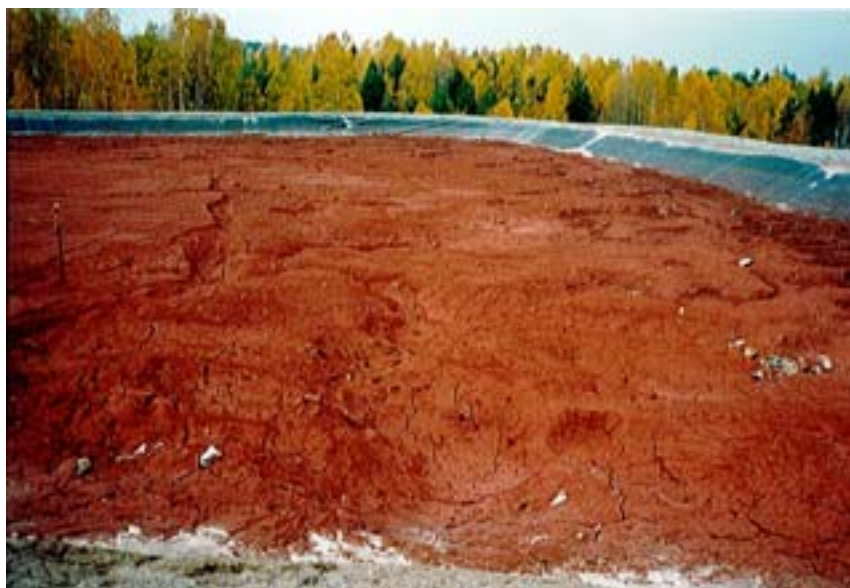
Figur 10. Röda kisbränder (under tvättning).

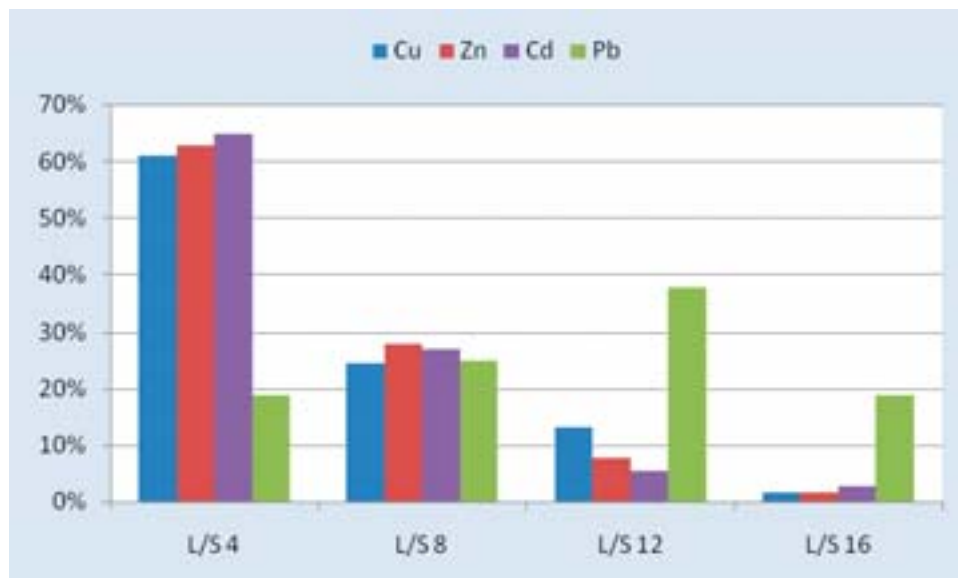
Figur 20. Andel utlakat vid olika L/S-förhållanden vid stegvis lakning, jämfört med sammanlagt utlakat upp till L/S=16. Diagram upprättat från datatabell hämtad ur (Ledin et. al., 1993).

arna utfördes stegvis i förhållandet L/S=4, 8, 12 och 16, med byte av lakvatten mellan varje lakning. Laktiden var 12 timmar. Generellt var pH-värdet i lakvattnet mellan 2 och 5 och konduktiviteten i lakvattnen mellan 50 och 1 000 mS/m.

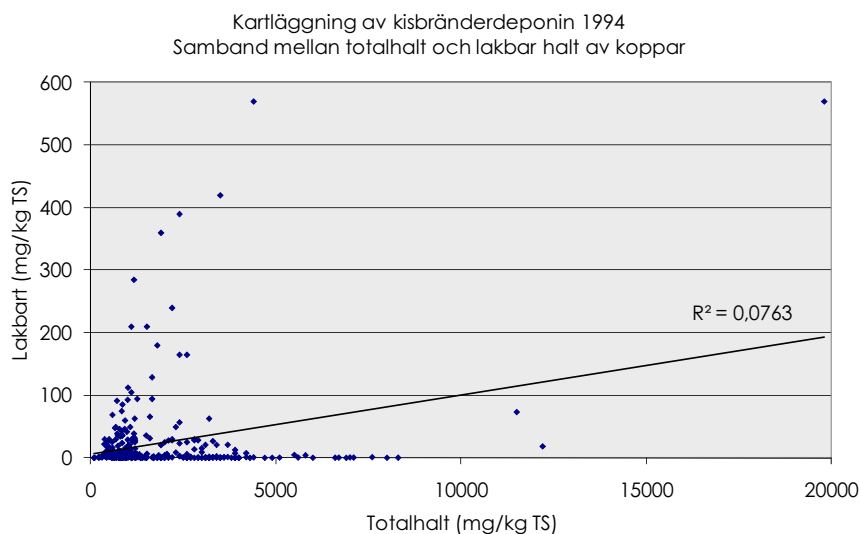
Figur 24. Samband mellan totalhalter och lakbara halter koppar i kisbränderna före tvättning.

Sambandet mellan totalhalter och lakbara halter koppar i kisbränderna var mycket svagt.

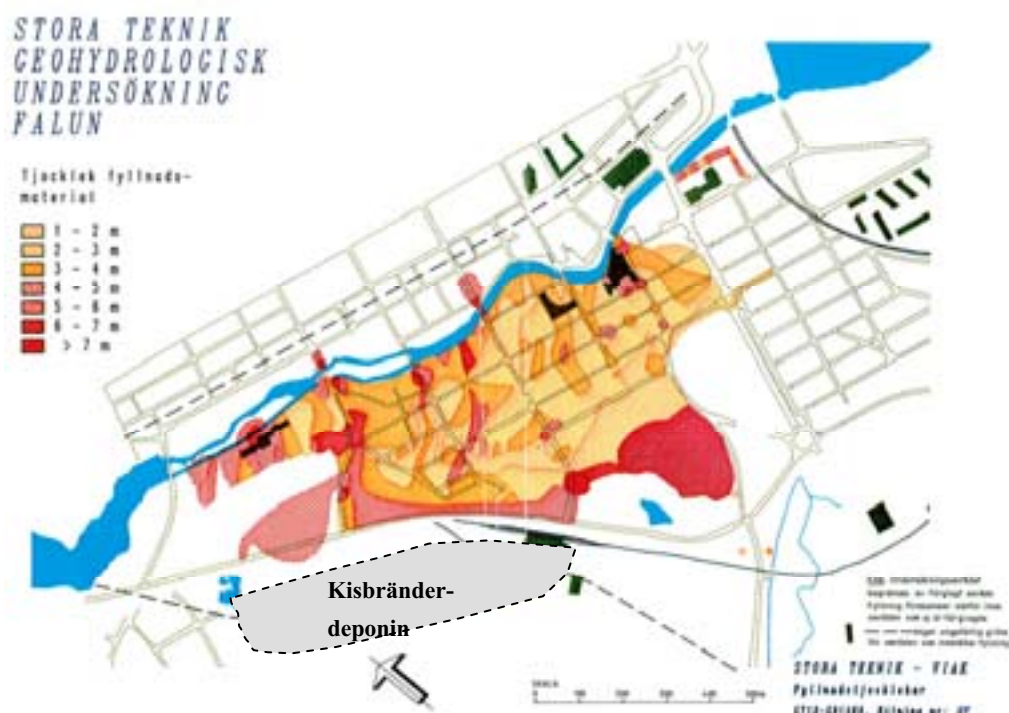
Figur 28. Fyllningstjockleken (i huvudsak slagg och varp) i Falun enligt VARP-89. Undersökningar är endast gjorda inom de färglagda områdena.

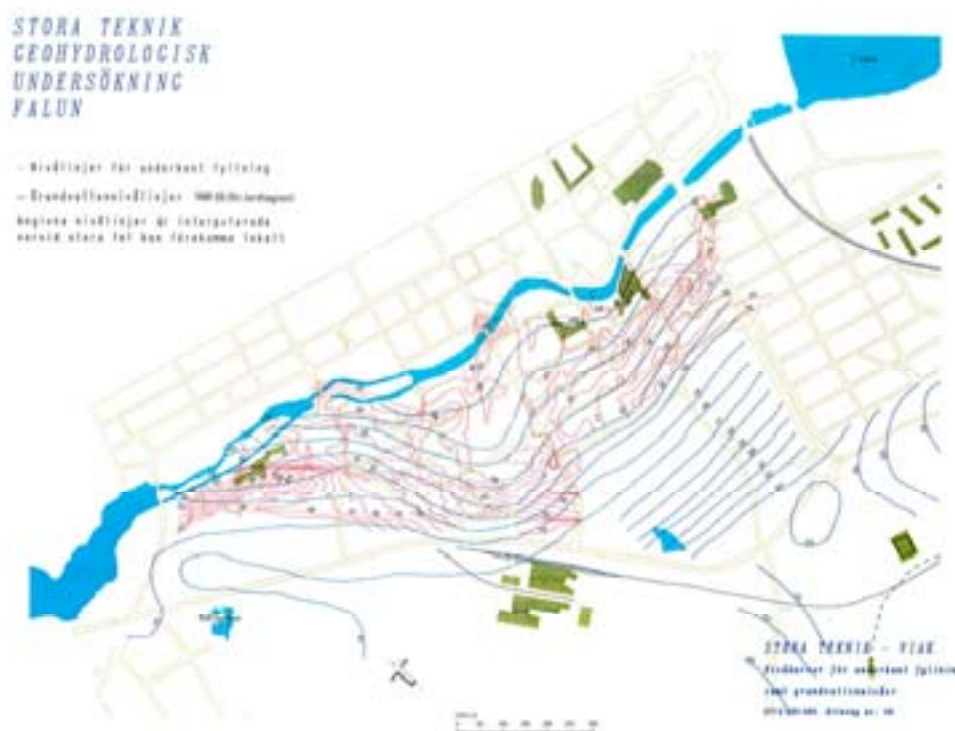
Figur 29. Nivålinjer för underkant fyllning ("naturlig" markyta) och grundvattennivålinjer (89-03-20) i jordlagren/fyllningen enligt VARP-89.

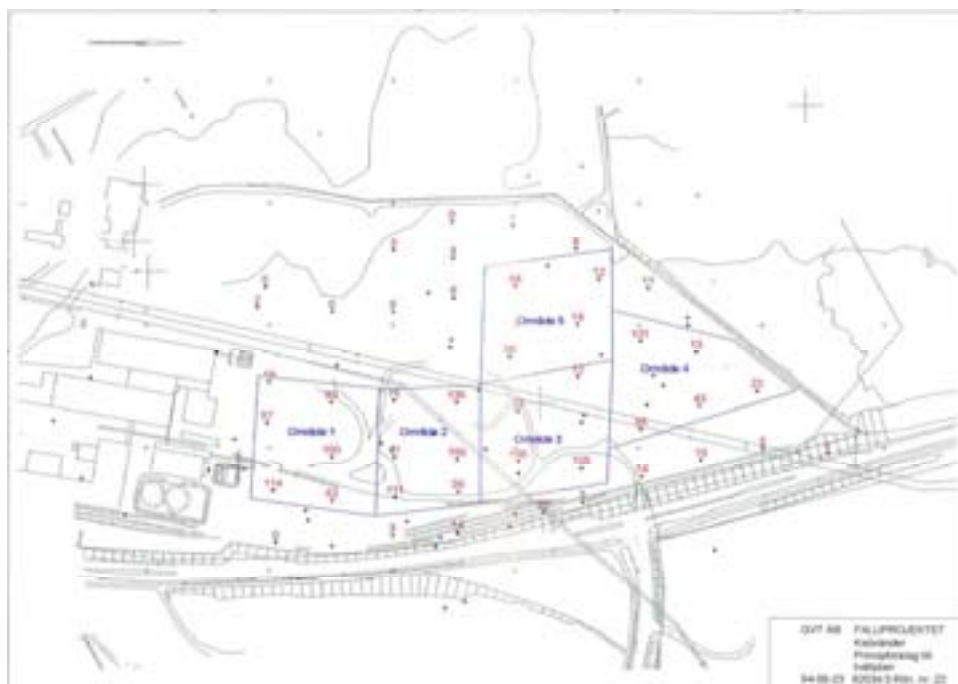
Figur 32. Tidigt förslag till tvättplan för kisbränderdeponin, från 1994.

Bassängernas storlek skulle anpassas till topografin för att begränsa massaförflyttningarna. Varje bassäng föreslogs uppgå till maximalt ca 500 m² för att säkerställa en jämn fördelning av infiltrationen över tvättytan.

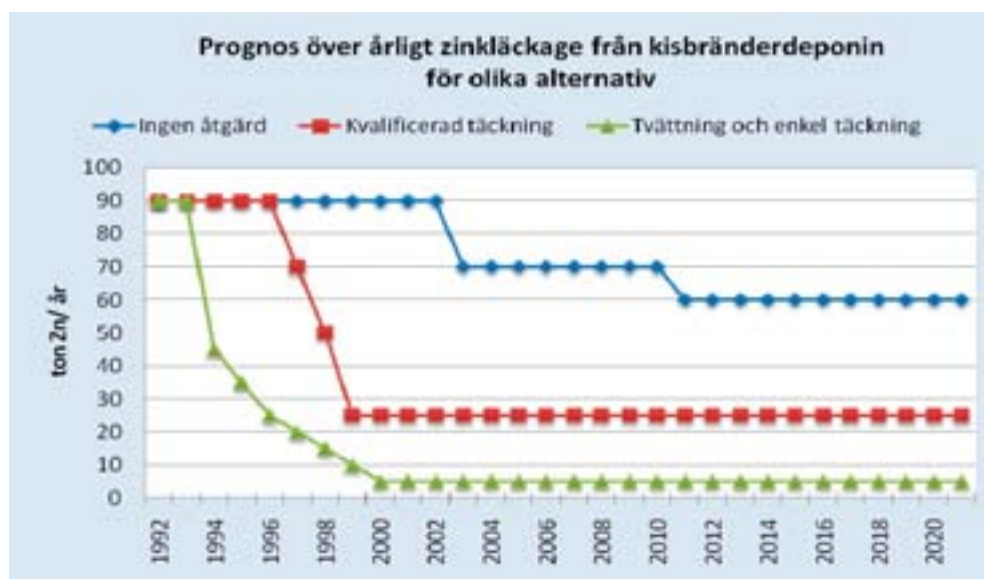
Figur 33. Prognos över årligt zinkläckage från kisbränderdeponin för nollalternativet "ingen åtgärd", alternativet "kvalificerad täckning", samt "tvättning och enklare täckning". Hämtat ur (Ledin et. al., 1993).

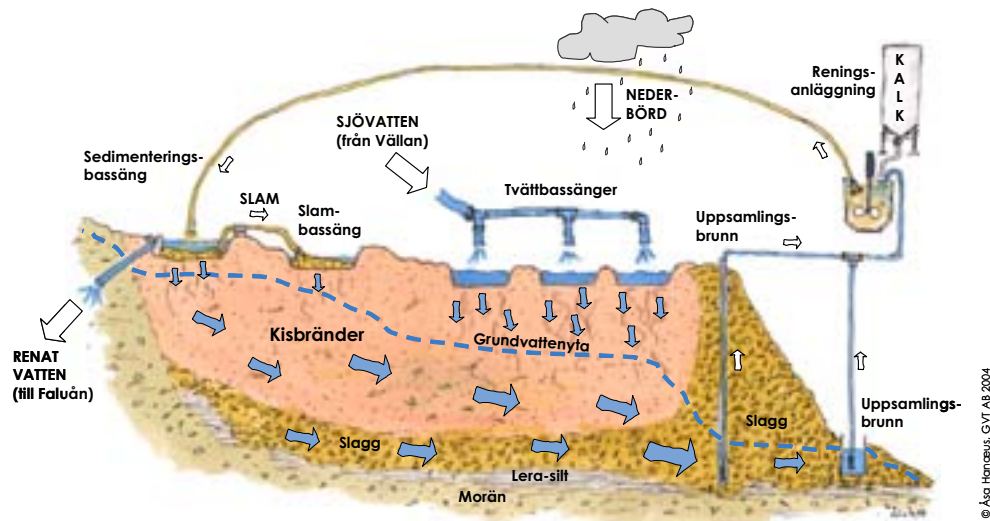
Figur 35. Principbild över hur tvättningen av kisbränderdeponin gick till.

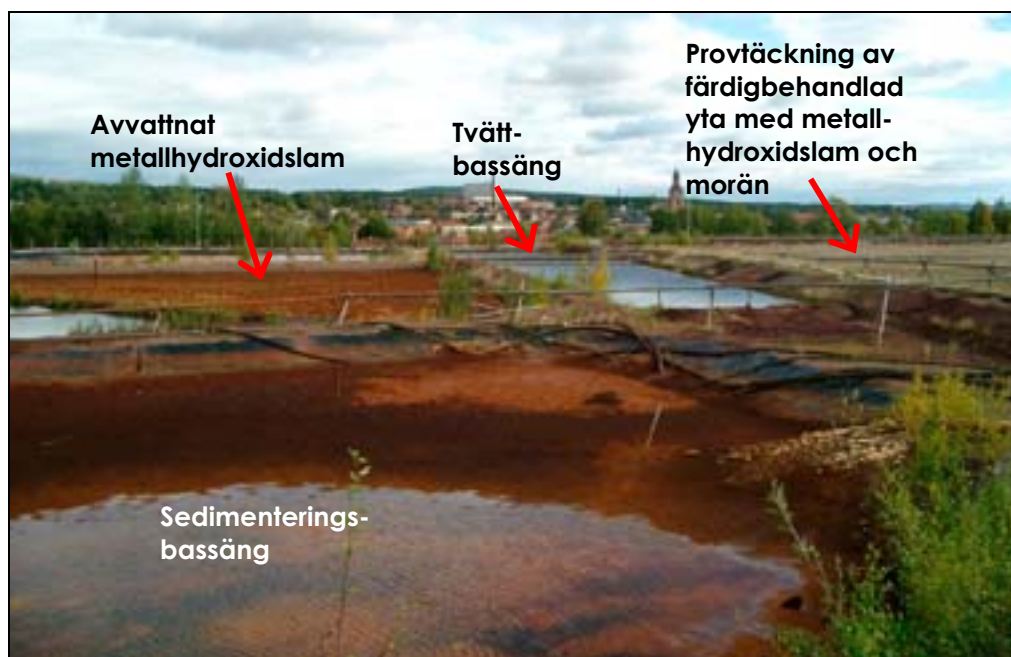
Figur 36. Bild över en mindre del av kisbränderdeponin tagen från väster mot öst, med olika typer av ytor markerade.

I Figur 36 visas en del av kisbränderdeponin under pågående tvättning genom bassänginfiltration. De rostfärgade, uppspruckna ytorna utgörs av avvattnat metallhydroxidslam. Området till höger om den vattenfyllda tvättbassängen har provtäckts med metallhydroxidslam och morän. I sedimenteringsbassängen, närmast kameran, faller metallhydroxidslam ut från det utgående vatten från behandlingsanläggningen.

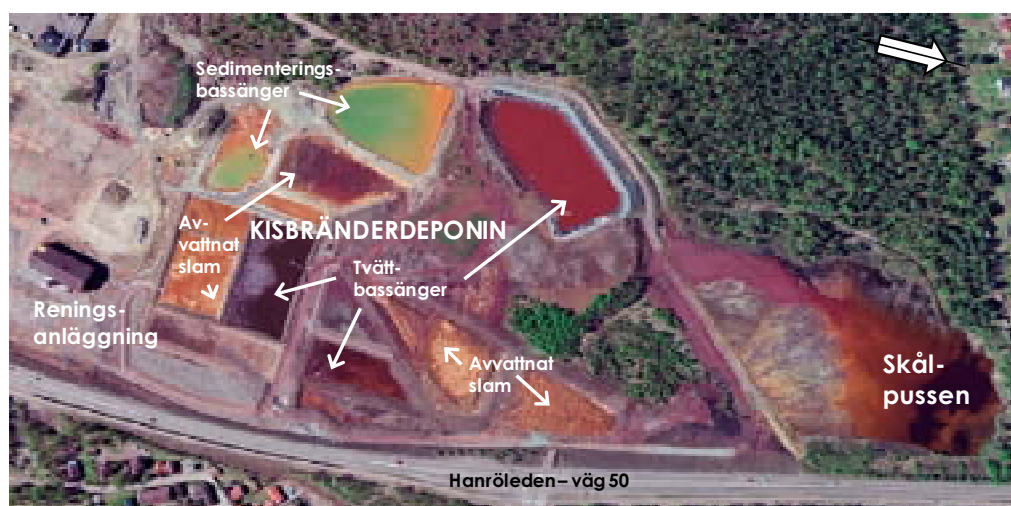
Figur 37. Flygbild över kisbränderdeponin under pågående tvättning 1997.
© Lantmäteriet Gävle 2010. Medgivande 75986229

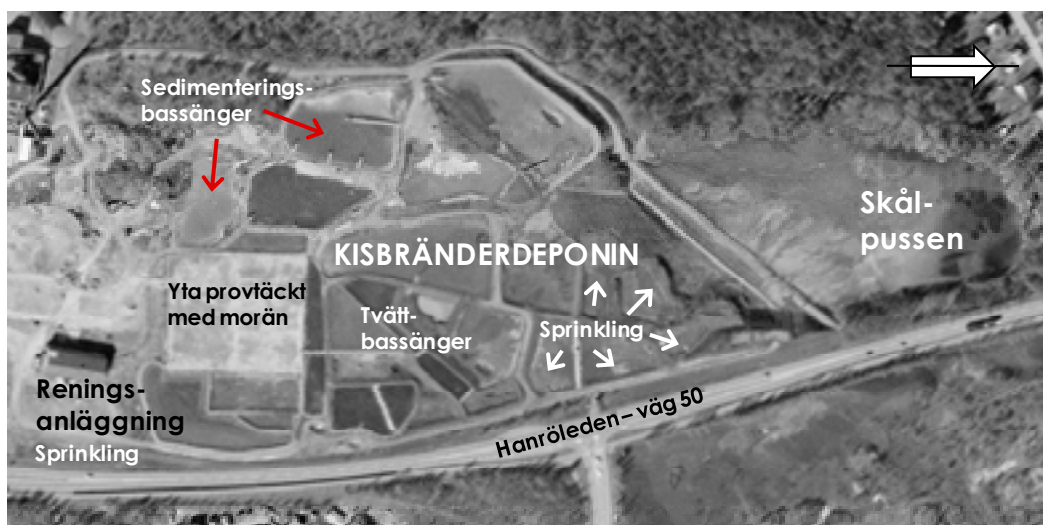
Figur 39. Bassängutformning på kisbränderdeponin under tvättsäsongen 2002.
© Lantmäteriet Gävle 2010. Medgivande 75986229

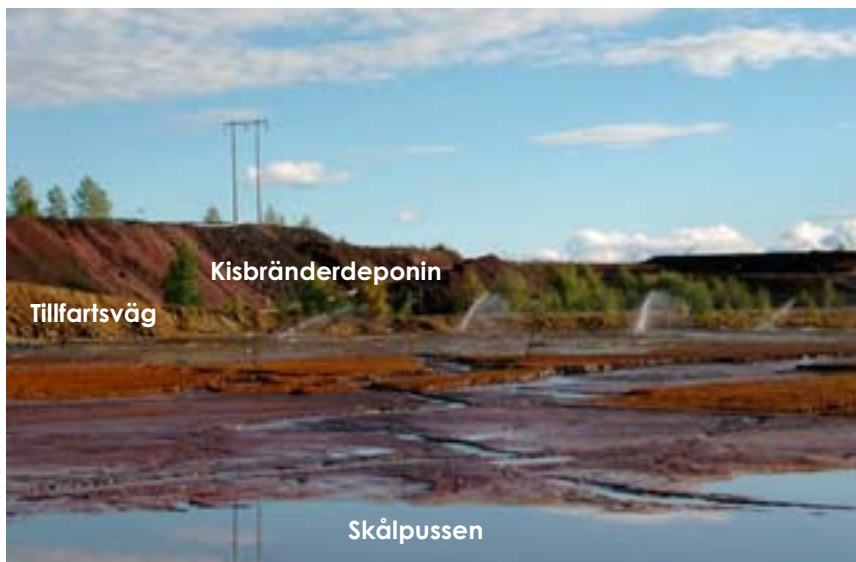
Figur 40. Sprinkling av Skålpussenområdet. Fotot är taget från norr mot söder.

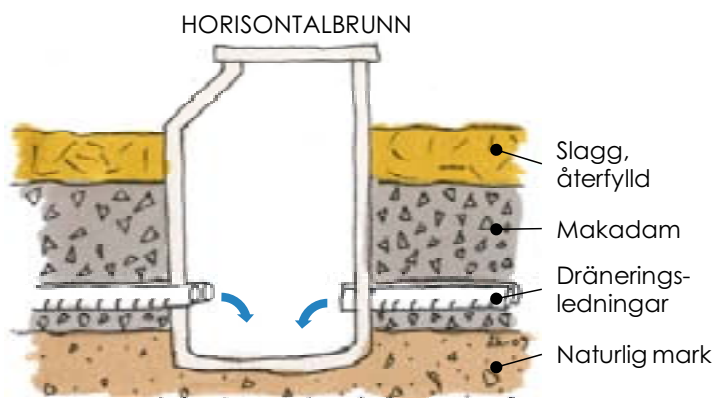
Br1-Br3

Horisontalbrunnarna betecknades Br1-Br3. Den typen av brunn byggdes som en schaktbrunn, varefter dräneringsledningarna anslöts till brunnen. Dräneringsledningarna kringfylldes med grovt material upp till nivån för högsta grundvattenyta. Dräneringsledningarna är nergrävda under slaggfyllningen och någon meter ner i naturlig, tätare jord. Huvuddelen av det vatten som samlades upp i horisontalbrunnarna rann dock till från slaggfyllningen – grundvattentransporten i naturlig mark var försumbar.

Dräneringsledningarna utformades för att skära av de slaggstråk som konstaterats transportera merparten av grundvattenflödet från kisbränderområdet. Vid Br1 är dräneringsledningarna ca 100 m, vid Br2 ca 30 m och vid Br3 ca 140 m.

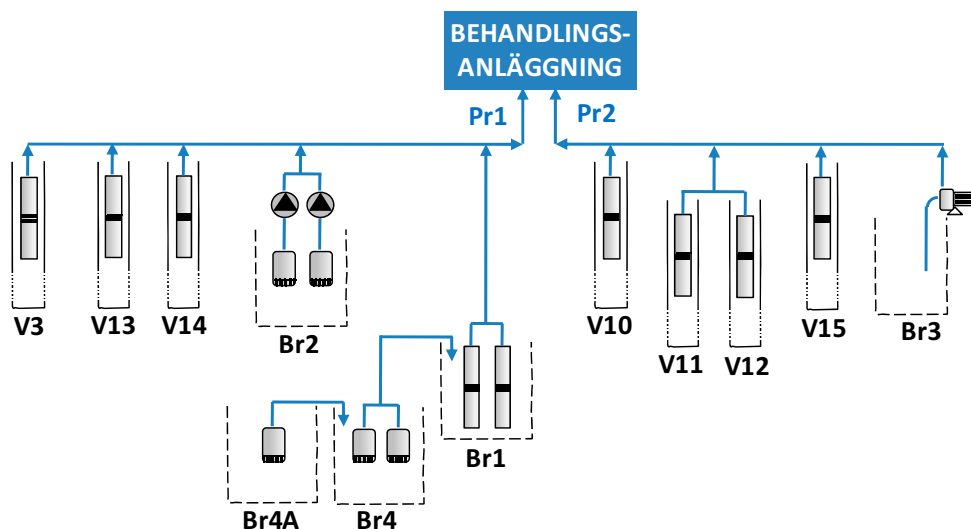
Figur 42. Flödesschema för uppsamlingssystemet.

I samtliga borrhade brunnar och i en av brunnarna kopplade till avskärande dränering (Br1) utfördes pumpning med undervattenspumpar, se Figur 42. Från Br3 utfördes pumpning med länsmpumpar, med efterföljande tryckstegring. Från Br4 och Br4A utfördes pumpning med länsmpumpar över till Br1, och därifrån vidare in till behandlingsanläggningen. I Br3 användes en större centrifugalpump som varvtalsreglerades med frekvensomriktare för att få ett jämnare flöde in till behandlingsanläggningen. I samtliga brunnar kopplade till avskärande dränering (Br1-Br3), styrdes pumpningen med nivågivare (start-stopp). Undervattenspumparna i de borrhade brunnarna (V10- V15) stryptes in till ett sådant flöde att angivna vattennivåer (min-max) uppnåddes i brunnen (manuell nivåmätning/justering av ventil).

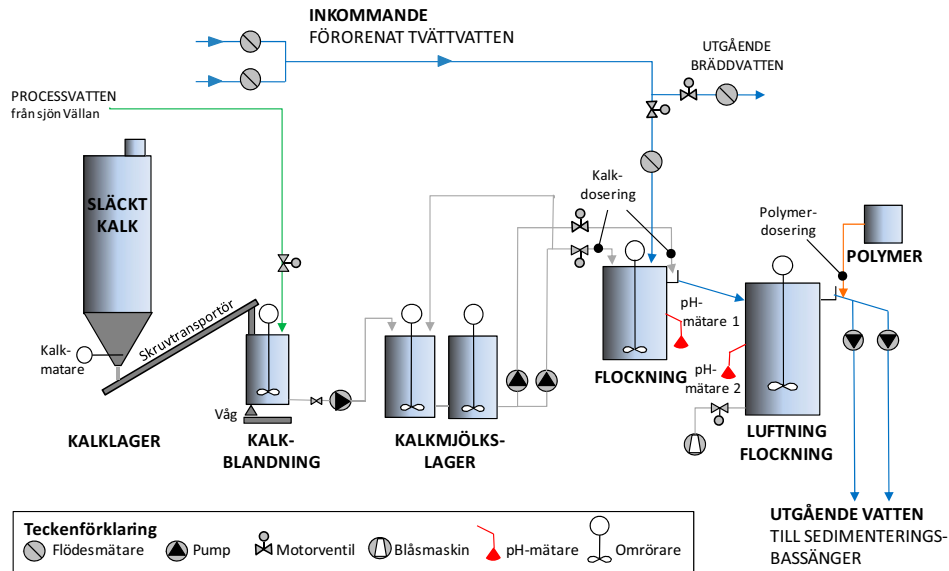
Figur 43. Flödesschema för behandlingsanläggningen, något förenklat.

I behandlingsanläggningen fälldes metallerna i tvättvattnet ut som metallhydroxider genom pH-justering och fällning med släckt kalk, $\text{Ca}(\text{OH})_2$. Eftersom järnet i tvättvattnet till viss del förelåg i tvåvärd form, krävdes oxidation till trevärt järn. Detta för att få järnet att falla ut vid ett lägre fällnings-pH, samt för att förbättra

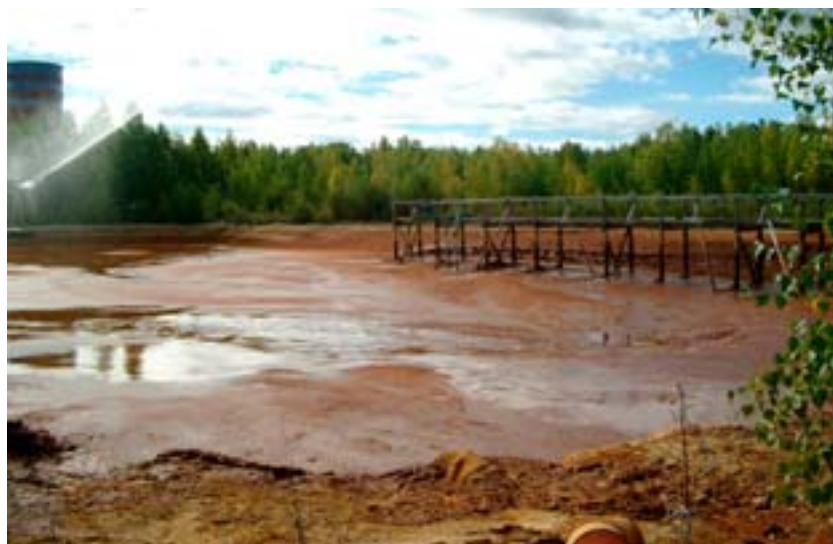
Figur 44. Sedimenteringsbassäng i samband med tömning för urpumpning av slam.

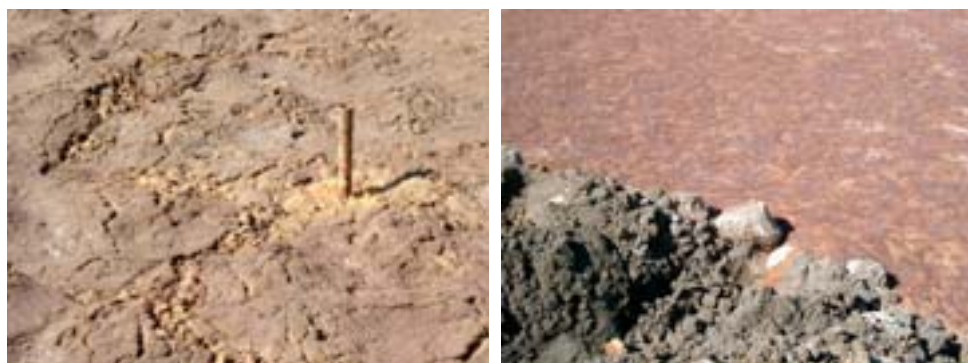
Figur 45. Avvattnat slam i bassänger på kisbränderdeponin.

Från och med andra tvättsäsongen pumpades det slam som bildades i sedimenteringsbassängerna med slangpump till avvattningsbassänger för förtjockning och avvattning genom torkning och frysning. Urpumpning av slam ur sedimenterings-

För att undersöka bärigheten i det avvattnade slammet, genomfördes vid ett par tillfällen fältförsök med att täcka avvattnat metallhydroxidslam med morän. Täckningsförsöken beskrivs närmare i avsnitt 5.4.

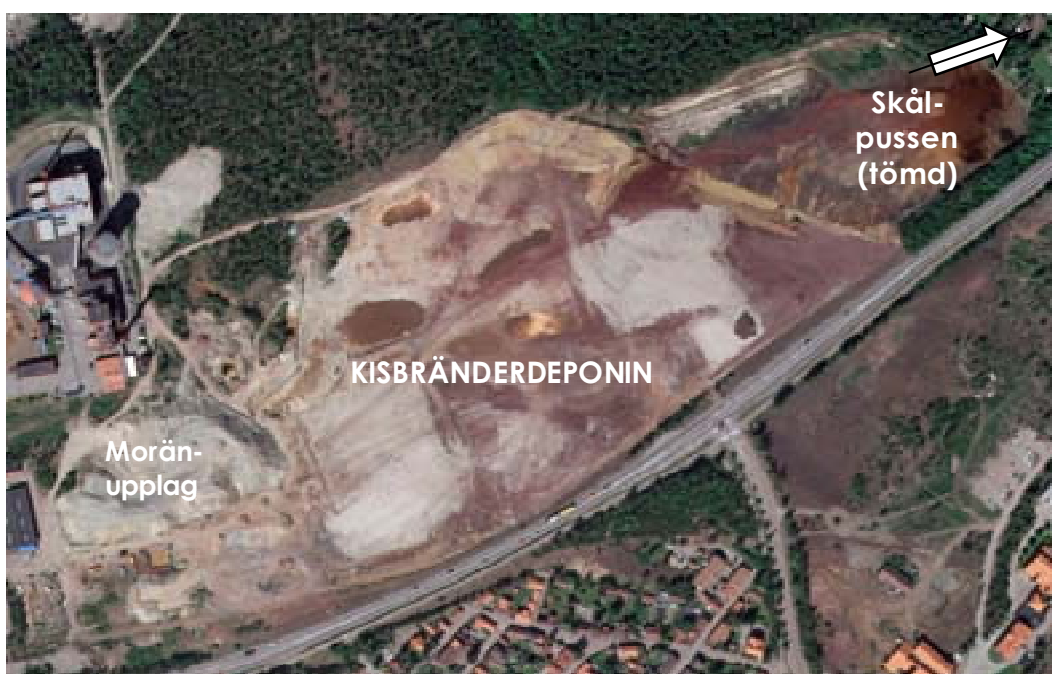
Figur 51. Kisbränderdeponin under pågående terrasseringsarbeten, 2007. Till vänster i bilden syns upplaget av morän (sluttäckningsmassor) och till höger syns Skålpussen där vattennivån sänktes 0,5 m för att öka bärigheten inför påförandet av sluttäckningsmassor.
© Lantmäteriet Gävle 2010. Medgivande 75986229

För att uppnå en god vattenavrinning från deponiytan omformades den relativt flacka överytan, så att större lutningar erhöles. För att begränsa volymen massor som behövde schaktas respektive fyllas, utformades deponin med ett dike genom området, till vilket avrinnande vatten från olika delytor avleddes, se Figur 52. Terrasseringen omfattade ca 40 000 m³ massor.

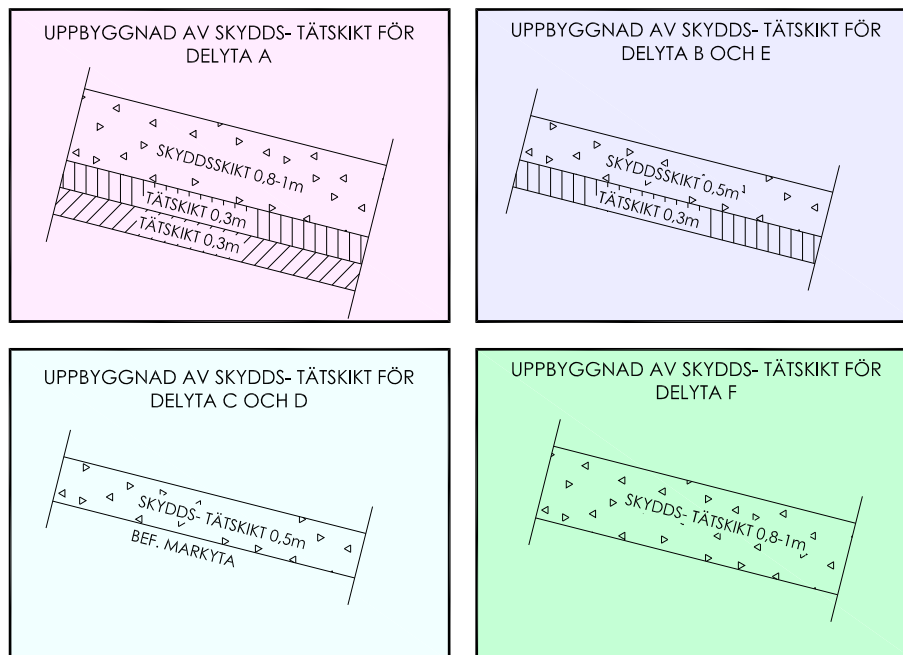
Figur 53. Sluttäckningens utformning inom de olika delytorna (se Figur 52).

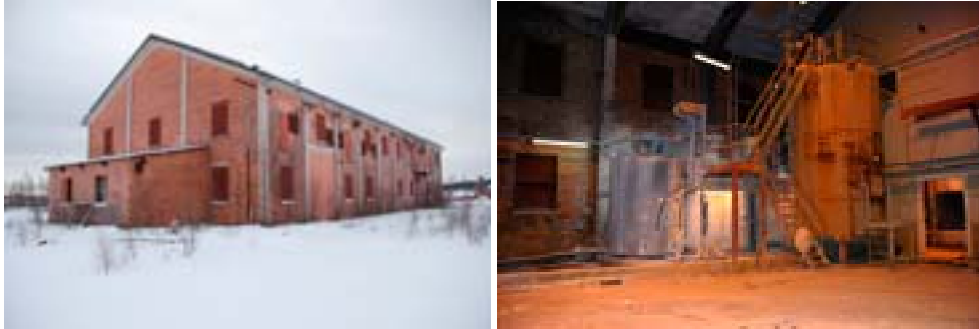
Figur 56. Byggnaden som revs i samband med sluttäckning av kisbränderdeponin 2007. Till höger nedmontering av processutrustning för kalkfällning.

Den kvarstående byggnaden på deponiområdet, dvs. den del av den f.d. svavelsyrafabriken som använts som reningsanläggning, revs i samband med sluttäckningen av kisbränderdeponin (2007).

Tegel och andra inerta massor från rivningen lades i två av de tidigare tvättbassängerna (T4 och S4), innan dessa sluttäcktes. Övrigt material transporterades till extern deponi.

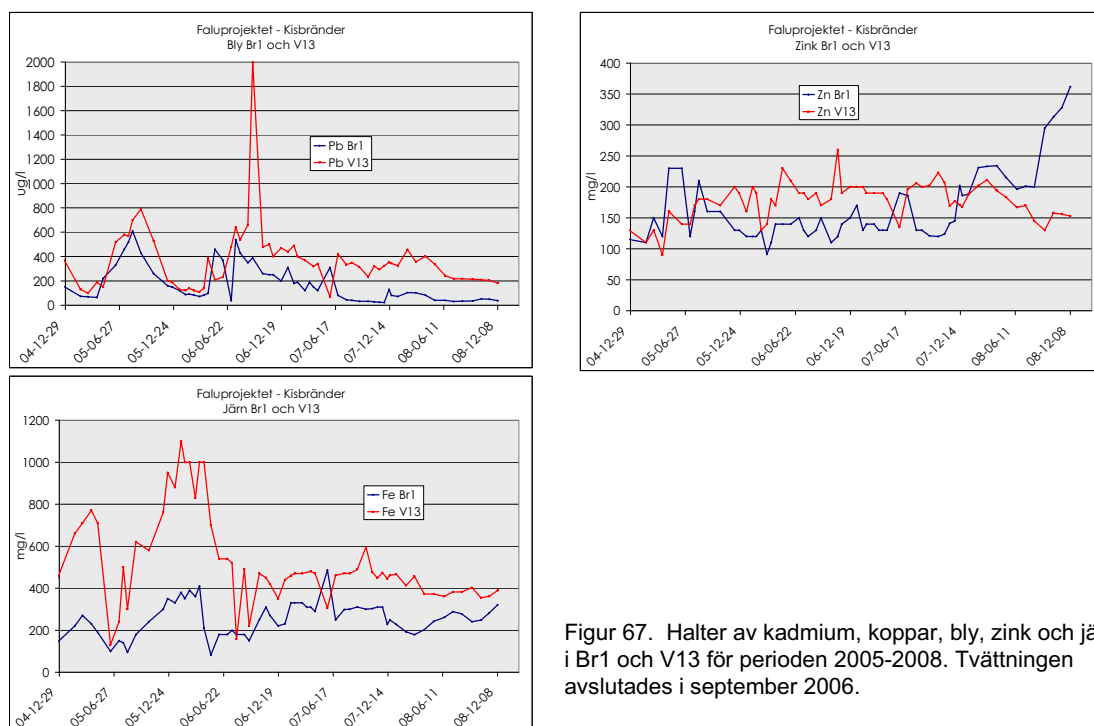
Figur 67. Halter av kadmium, koppar, bly, zink och järn i Br1 och V13 för perioden 2005-2008. Tvättningen avslutades i september 2006.

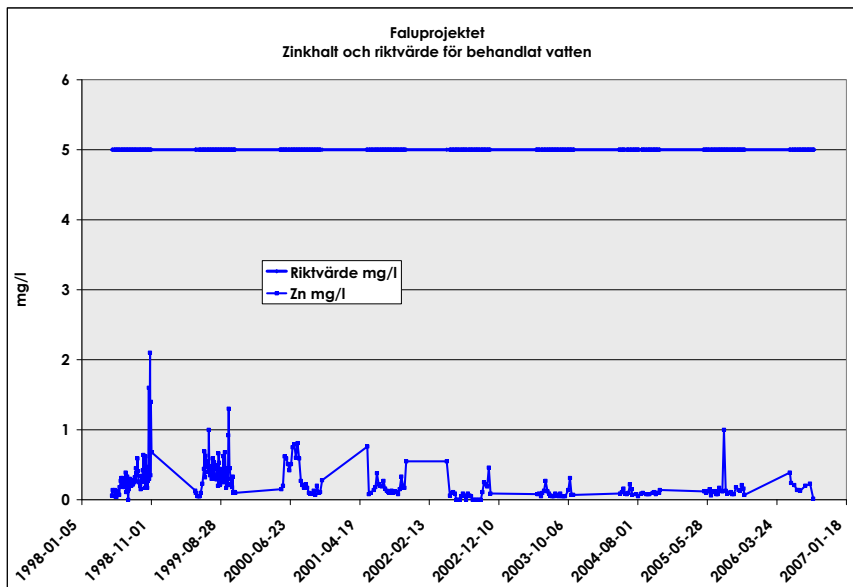
Figur 74. Zinkhalt i utgående, behandlat vatten från tvättningen av kisbränderdeponin, mätt i Pr5.
