# Efterbehandling av Ingarvsmagasinet i Falun

Sluttäckning med aska-slamblandning

RAPPORT 6401 • DECEMBER 2010

Sluttäckning med aska-slamblandning  
Delrapport i slutrapporteringen av Faluprojektet

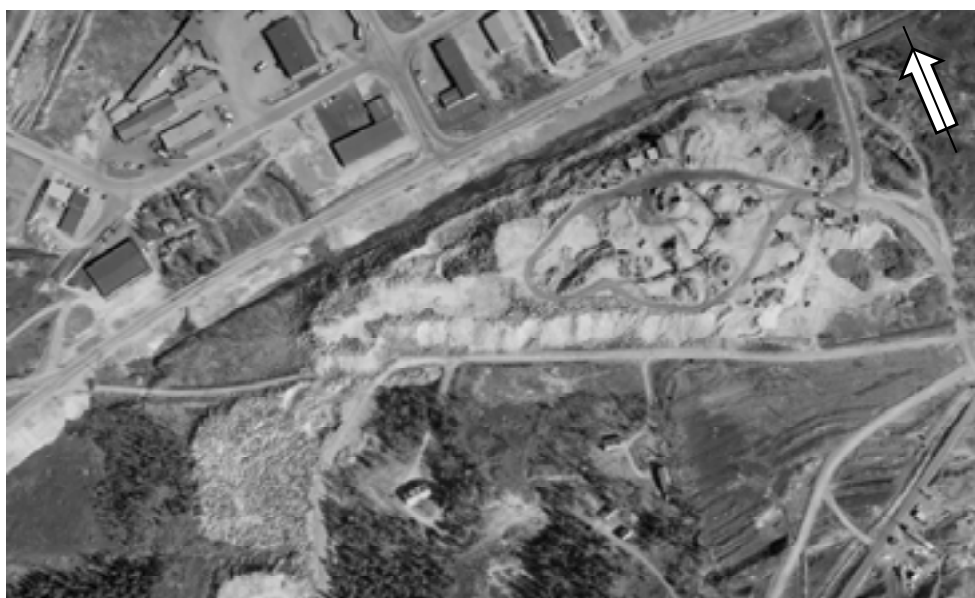
Figur 8. Flygbild från 1974 över området där Ingarvsmagasinet senare anlades. Ingarvsdammen är utfyllt och gråbergstippen är i drift.  
© Lantmäteriet Gävle 2010. Medgivande 75986229

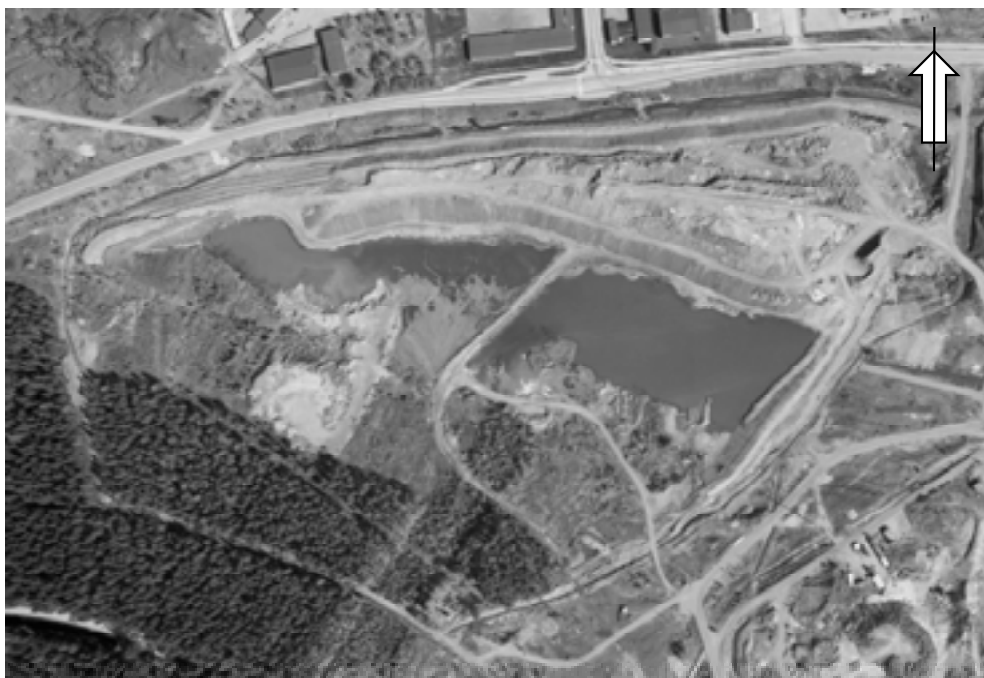
Figur 9. Flygbild från 1983 över Ingarvsmagasinet vid anläggning och idrifttagande.  
© Lantmäteriet Gävle 2010. Medgivande 75986229

Magasinet byggdes upp med en dammvall av sprängsten från den befintliga gråbergstippen vid gruvan. Troligen innehöll detta material även en hel del varp. Utbyggnaden utfördes i etapper, med en första etapp upp till +139 m. Därefter utfördes påbyggnaden terrassvis med ca 2 m nivåskillnad. Vid anläggandet planerades magasinet vara uppe på nivån +145 m efter tio år och slutnivån +159 m beräknades uppnås efter trettio års drift. När magasinet togs ur drift 1993, efter elva års drift, var magasinets slutnivå +145 m.

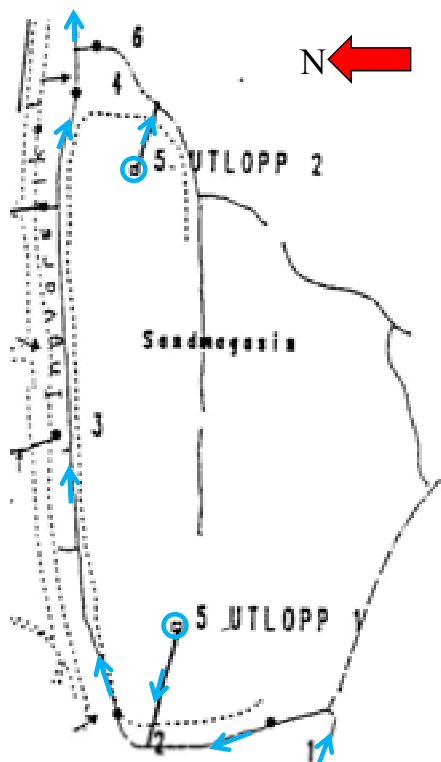
Figur 10. Utlopp från Ingarvsmagasinet i drift.

Under drifttiden pumpades avfallssand från anrikningsverket i slurryform till magasinet och släpptes ut i olika delar av magasinet med hjälp av en flyttbar ledning. Dekanterat vatten avleddes genom två så kallade munkar placerade i vardera änden av magasinet, se Figur 10.

Vilken munk som var i drift, valdes beroende på i vilken del av magasinet ledningen från anrikningsverket för tillfället mynnade. Längsta möjliga uppehållstid mellan ledning och munk eftersträvades. Dekanterat vatten släpptes ut i Ingarvsdiket väster och öster om magasinet.

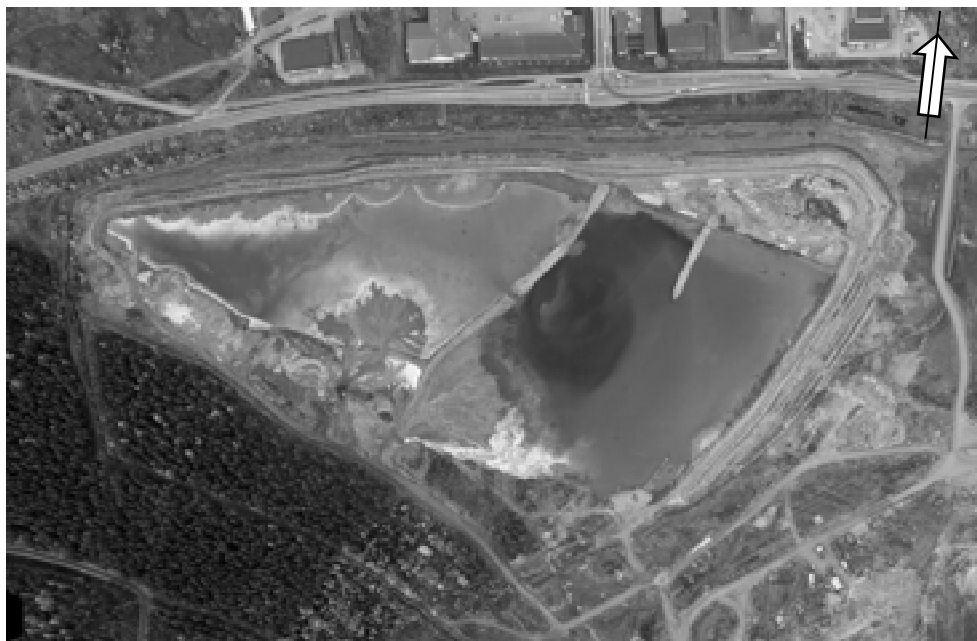
Figur 11. Flygbild från 1992 över Ingarvsmagasinet i drift.  
© Lantmäteriet Gävle 2010. Medgivande 75986229

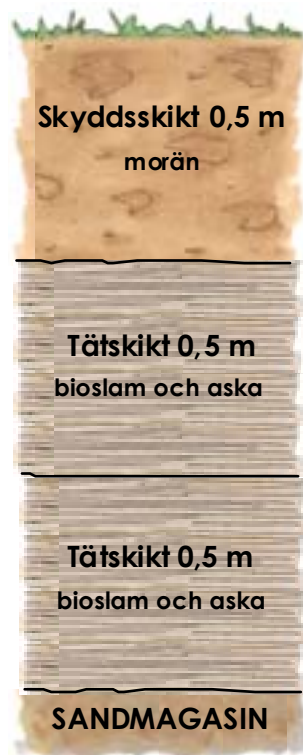
Underst lades ett **tätskikt**, som hade egenskapen att det hindrar syrediffusion och minimerar vatteninfiltration. Syrediffusionen minimeras dels genom att skiktet har en god vattenhållande förmåga, dels genom skiktets innehåll av organiskt material. Långsam nedbrytning av det organiska materialet gör att syre konsumeras. Tätskiktet består av en blandning av flygaska från kol- och träbränsleeldning, samt bioslam från avloppsrening vid Stora Enso Kvarnsveden AB.

Tätskiktet lades ut och packades i två lager om vardera 0,5 m med en medelstor, bandgående grävmaskin. Packning i tunna skikt var väsentligt för att materialet skulle erhålla den önskade permeabiliteten:  $1 \cdot 10^{-8}$  m/s eller lägre. Erfarenheter från täckning av Galgbergsmagasinen hade visat att tätskiktetsblandningen skulle innehålla 30-40 % bioslam och resten flygaska för att den skulle få erforderliga egenskaper med avseende på permeabilitet och hanterbarhet. Blandningen av materialen utfördes året runt i en blandningsstation hos Stora Enso Kvarnsveden. Den färdiga blandningen transporterades till Ingarvsmagasinet med lastbil.

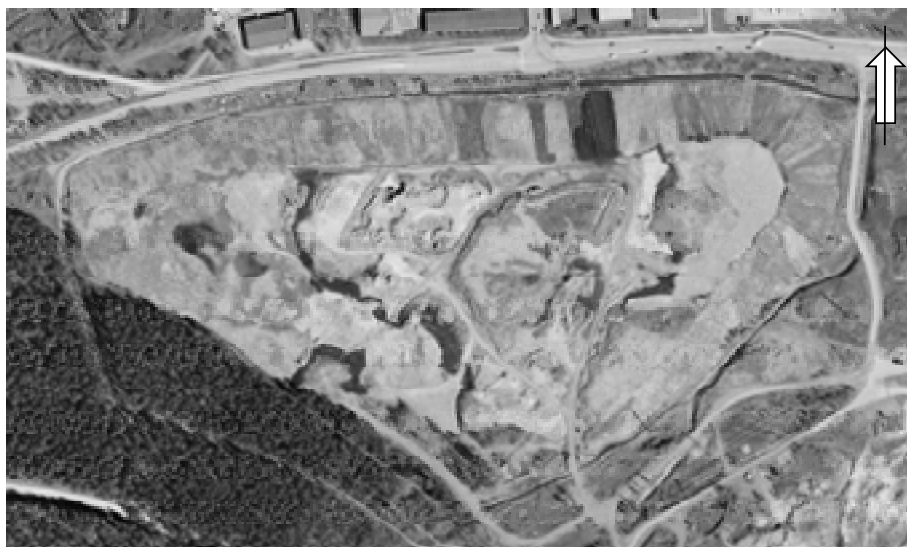
Figur 16. Ingarvsmagasinet under pågående sluttäckningsarbeten 2002.  
© Lantmäteriet Gävle 2010. Medgivande 75986229

Sluttäckningen började läggas ut på magasinets plana överyta 1997. Under 1998 började även täckning läggas ut i magasinets slänter. Släntfoten mot Ingarvsdiket tätades, genom att tätskiktet drogs ner ca 1 m under släntfoten, och dräneringspunkter (se nedan) anlades. För det delområde av magasinet där höga halter lakbara tungmetaller konstaterats (se avsnitt 3.7.2) beslutades att förstärka tätskiktet (se nedan) genom att använda slam från Grycksbo Pappersbruk med mycket låg permeabilitet.

Täckningen av slänter och plana ytor fortsatte under 1999. Grycksboslam lades ut på delområdet där höga halter lakbara tungmetaller i magasinet konstaterats. Ingarvsdiket rensades och dikessidorna förstärktes med sten för att förhindra erosion av täckningen vid hög vattenföring i Ingarvsdiket.

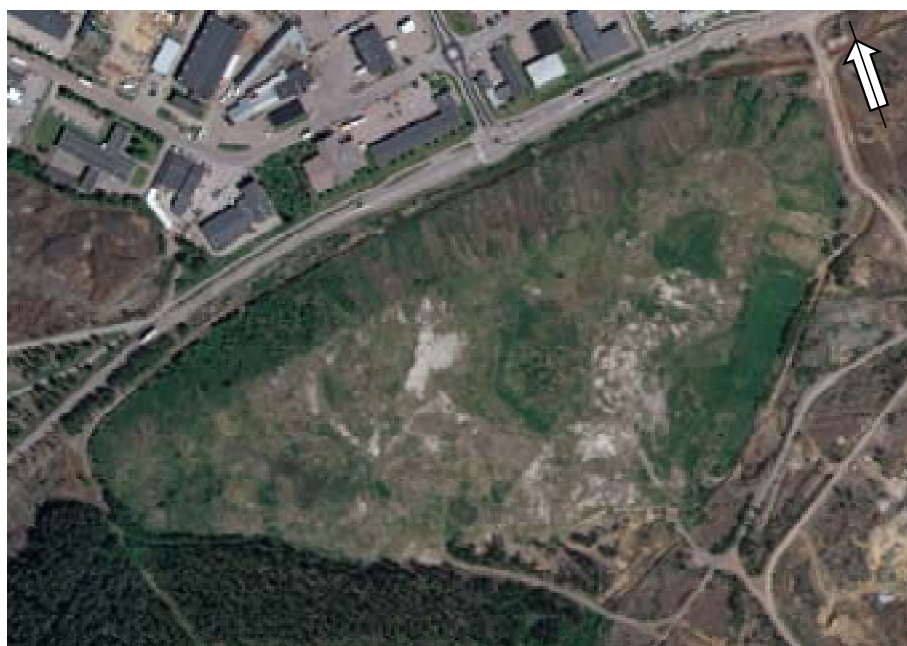
Figur 17. Ingarvsmagasinet år 2007, efter färdigställd sluttäckning.  
© Lantmäteriet Gävle 2010. Medgivande 75986229

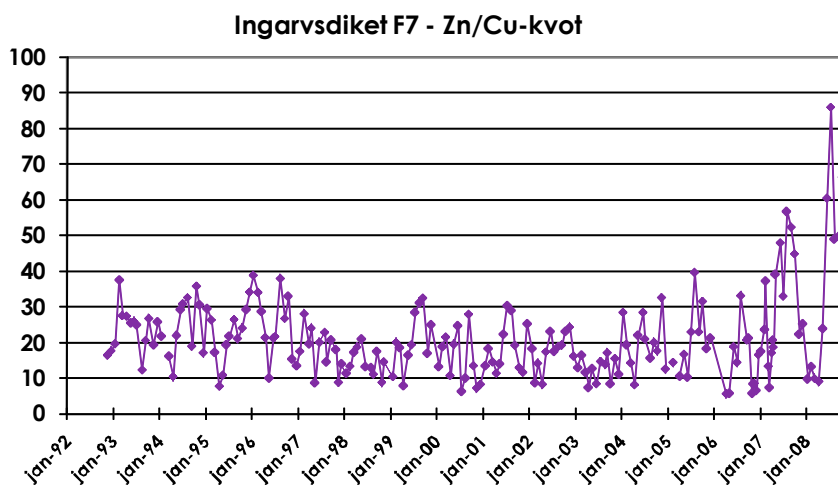
I Figur 27 nedan kan en viss tendens till sjunkande Zn/Fe- respektive Cu/Fe-kvoter efter åtgärd utläsas, på grund av att zink- och koppartransporten minskat mer än järntransporten. Zn/Cu-kvoten låg på en relativt konstant nivå till och med år 2006, även om det var stora skillnader mellan individuella provtagningstillfällen. Dock verkar kvoten stiga efter 2006. En trolig orsak är att kopparläckaget från Gamla Bergets slagg blivit betydande jämfört med kopparläckaget från Ingarvsmagasinet efter genomförd sluttäckning. För kopparläckaget från slagg har väderleksförhållanden betydande påverkan. Vittring av slagg är en temperaturberoende process, där vittringshastigheten ökar med stigande temperaturer. Dessutom påverkas ursköljningsförloppet för vittringsprodukterna av nederbördens storlek, samt hur nederbörd och avrinning fördelas under året. Slaggvittringens dynamik bör undersökas närmare i samband med utvärdering av den fortsatta kontrollen vid Ingarvsmagasinet/Gamla Berget.
