# Kompletterande undersökning år 2015 av ytnära geologi, hydrologi och biologi i Bunge Ducker 1:64 och omgivande Natura 2000-områden

I målet rörande Nordkalk AB:s ansökan om tillstånd till  
bergtäkt och vattenverksamhet på fastigheten Bunge Ducker  
1:64 i Gotlands kommun (Mål nr M 5431-14 i MÖD)

NATURVÅRDSVERKET

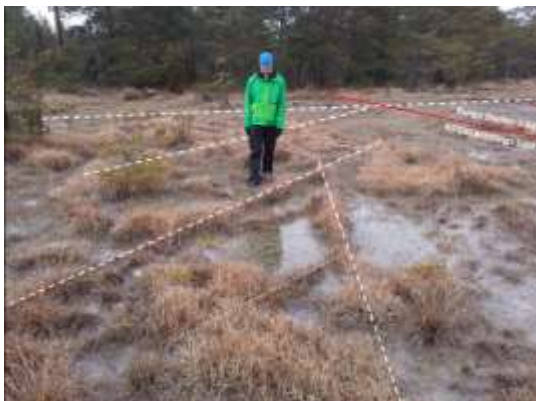
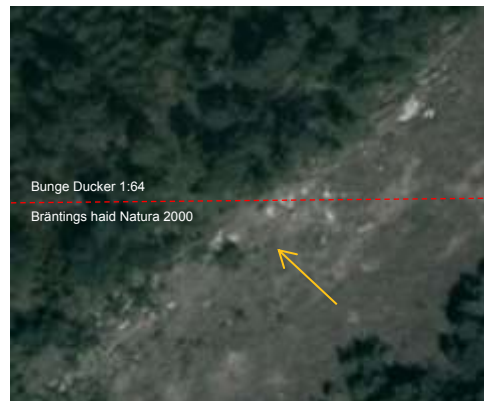
Ett rikkärr där grundvatten tränger upp via den kraftigt uppspruckna berggrunden. De streckade vita linjerna i fotot visar vegetationsklädda karstsprickor. Notera den omfattande blekeutfällningen mellan sprickorna. Pilen i flygfotot visar samma plats som i fotografiet t.v. Enligt MKB:n anges berggrunden vara tät och huvudsakligen sprickfri i dessa kärr.

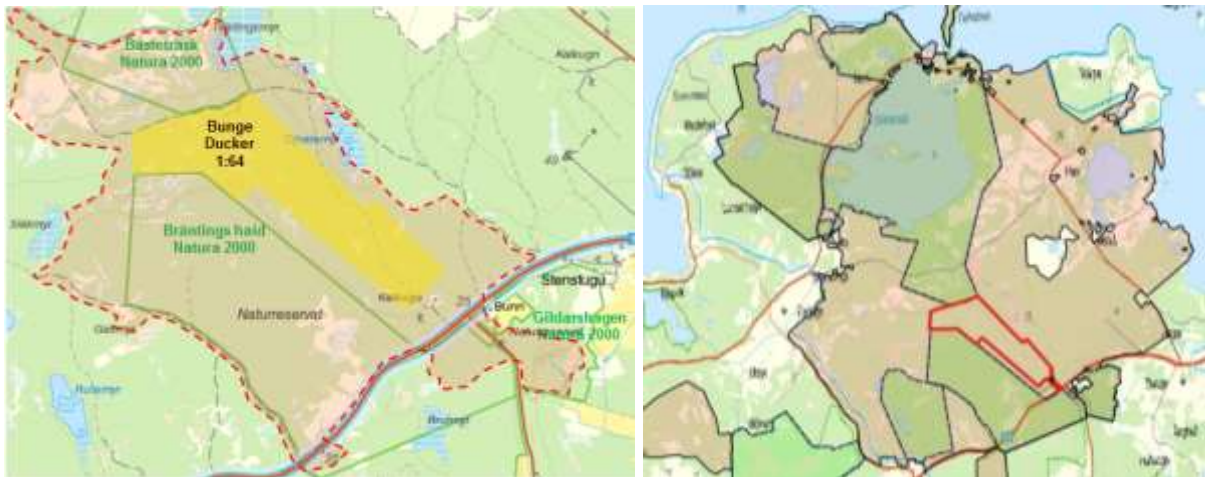
**Figur 1.** Bilden t.v. Undersökningsområdet. Den röda streckade linjen markerar översiktligt det område som undersökts i denna rapport. Den sökta tåkten är markerad i gult och Natura 2000-områdena med gröna linjer. Bilden t.h. Det röda området som upptar merparten av bilden är det nya utvidgade Natura 2000-området Bästeträsk som beslutats av regeringen 31 augusti 2015. Grönmarkerade områden är de gamla Natura 2000-områdena (som nu är inkluderade i det utvidgade Natura 2000-området). Tåkten är markerad med en tjock röd linje. Grundkartor: © Lantmäteriet

De här redovisade undersökningarna har avgränsats till täktområdet samt omgivande Natura 2000-områden, och gäller sådant som kan iakttas i fält eller i flygbilder (figur 1). Studien har utökad omfattning i gränsområdena mellan norra Bräntings haid och det sökta täktområdet; norra delen av täktområdet och södra delen av Bästeträsks Natura 2000-område; samt mellan södra delen av täktområdet och angränsande delar av Natura 2000-områdena Gildarshagen respektive södra Bräntings haid (figur 2).

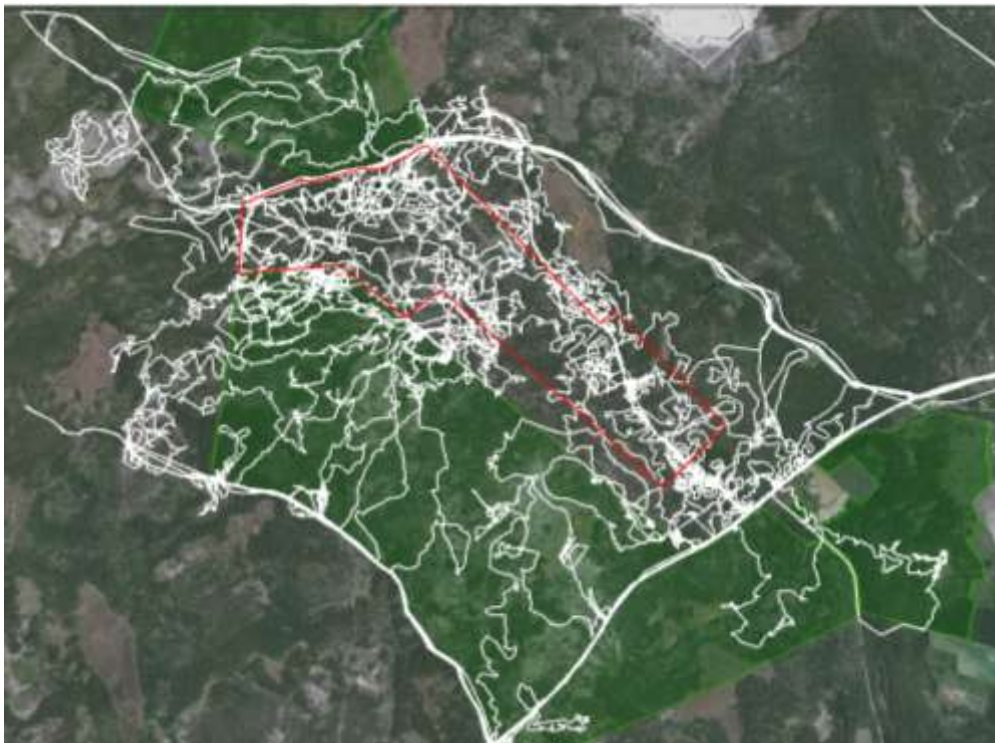
**Figur 2.** De slingrande vita linjerna är spårmarkeringar från en GPS och visar i vilka delar av det översiktligt markerade området i Figur 1 som Naturvårdsverket inventerat mer i detalj 13-17 april och 11-19 juli 2015. Ju tätare de vita linjerna ligger desto mer noggrant är delområdena inventerade. Områden med tjockare moränlager, svallsediment, flygsand eller mer omfattande vittringsjordar är generellt mer översiktligt dokumenterade eftersom dessa jordarter försvårar den geologiska karteringen. Områden med våtmarker, kala kalkhällar eller områden med tunna vittringsjordar har kartlagts mer noga – likaså geologiska anomalier eller intressanta biologiska/ekologiska företeelser. © Jacobson & Mild. Flygbild: © Lantmäteriet.

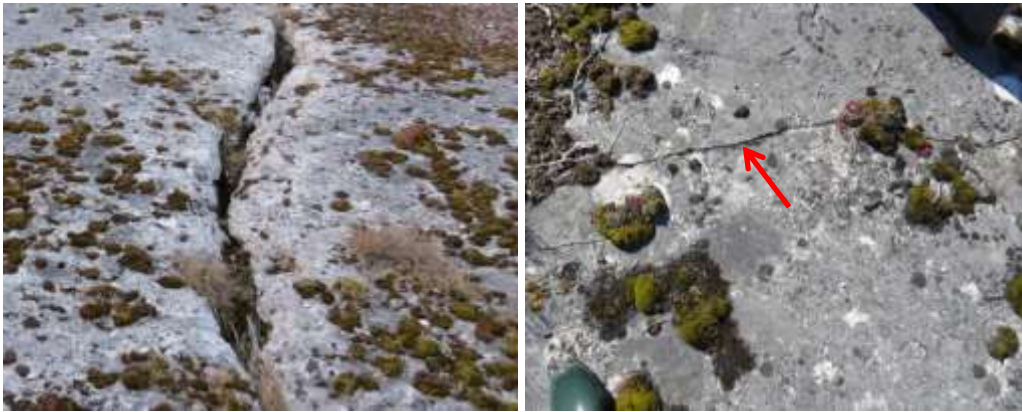
**Figur 3 och 4.** En äkta karstspricka (t.v.) och icke karstsvittrad spricka (t.h.). Båda västra delen av Bunge Ducker 1:64 på gränsen till Bräntings haid Natura 2000-område. © Krister Mild

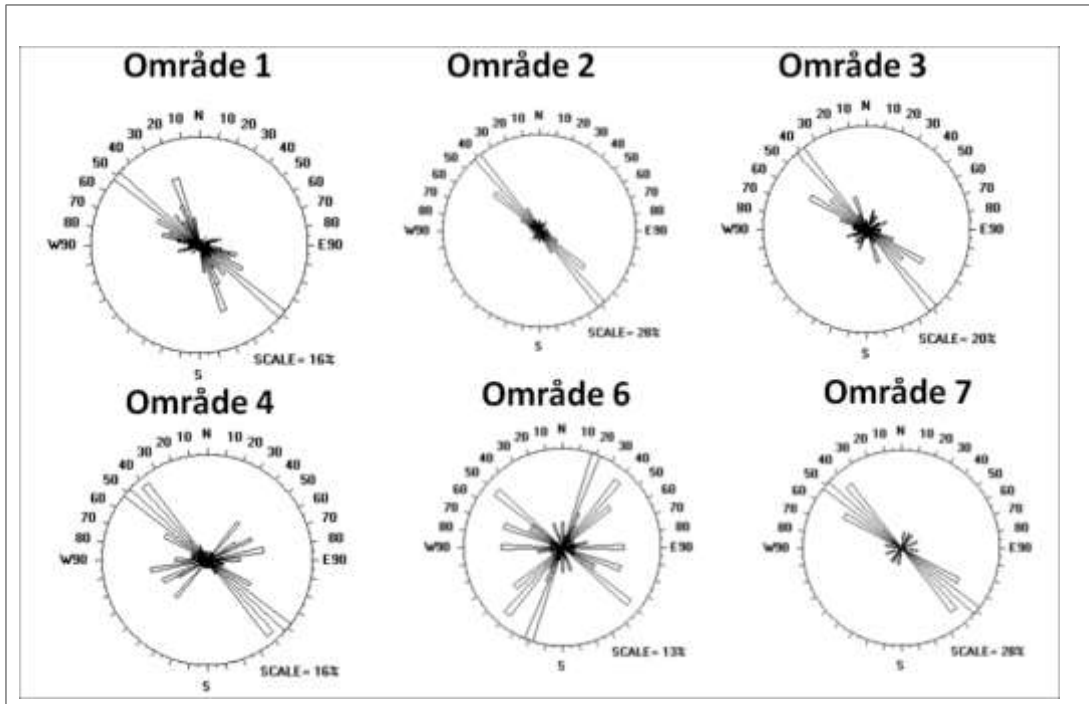
**Figur 5 d – 5 i. Dominerande sprickriktningar uppdelat på delområden** (se figur 5 j nedan).

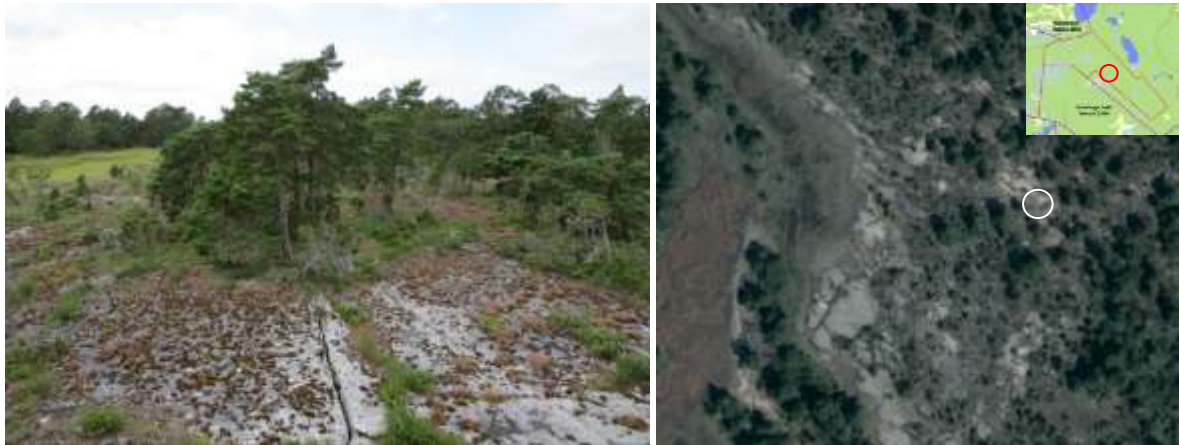
**Figur 9.** Ett område i centrala Bunge Ducker 1:64 med ett stort antal långa och grova karstsprickor. Sprickorna löper här över bar håll (fotot t.v., samt vita ringen i flygbilden), men fortsätter även som trädlineament, eller som lägre vegetationslineament tvärsöver våtmarken i fotots vänsterkant. © Krister Mild. Flygfoto: © Lantmäteriet

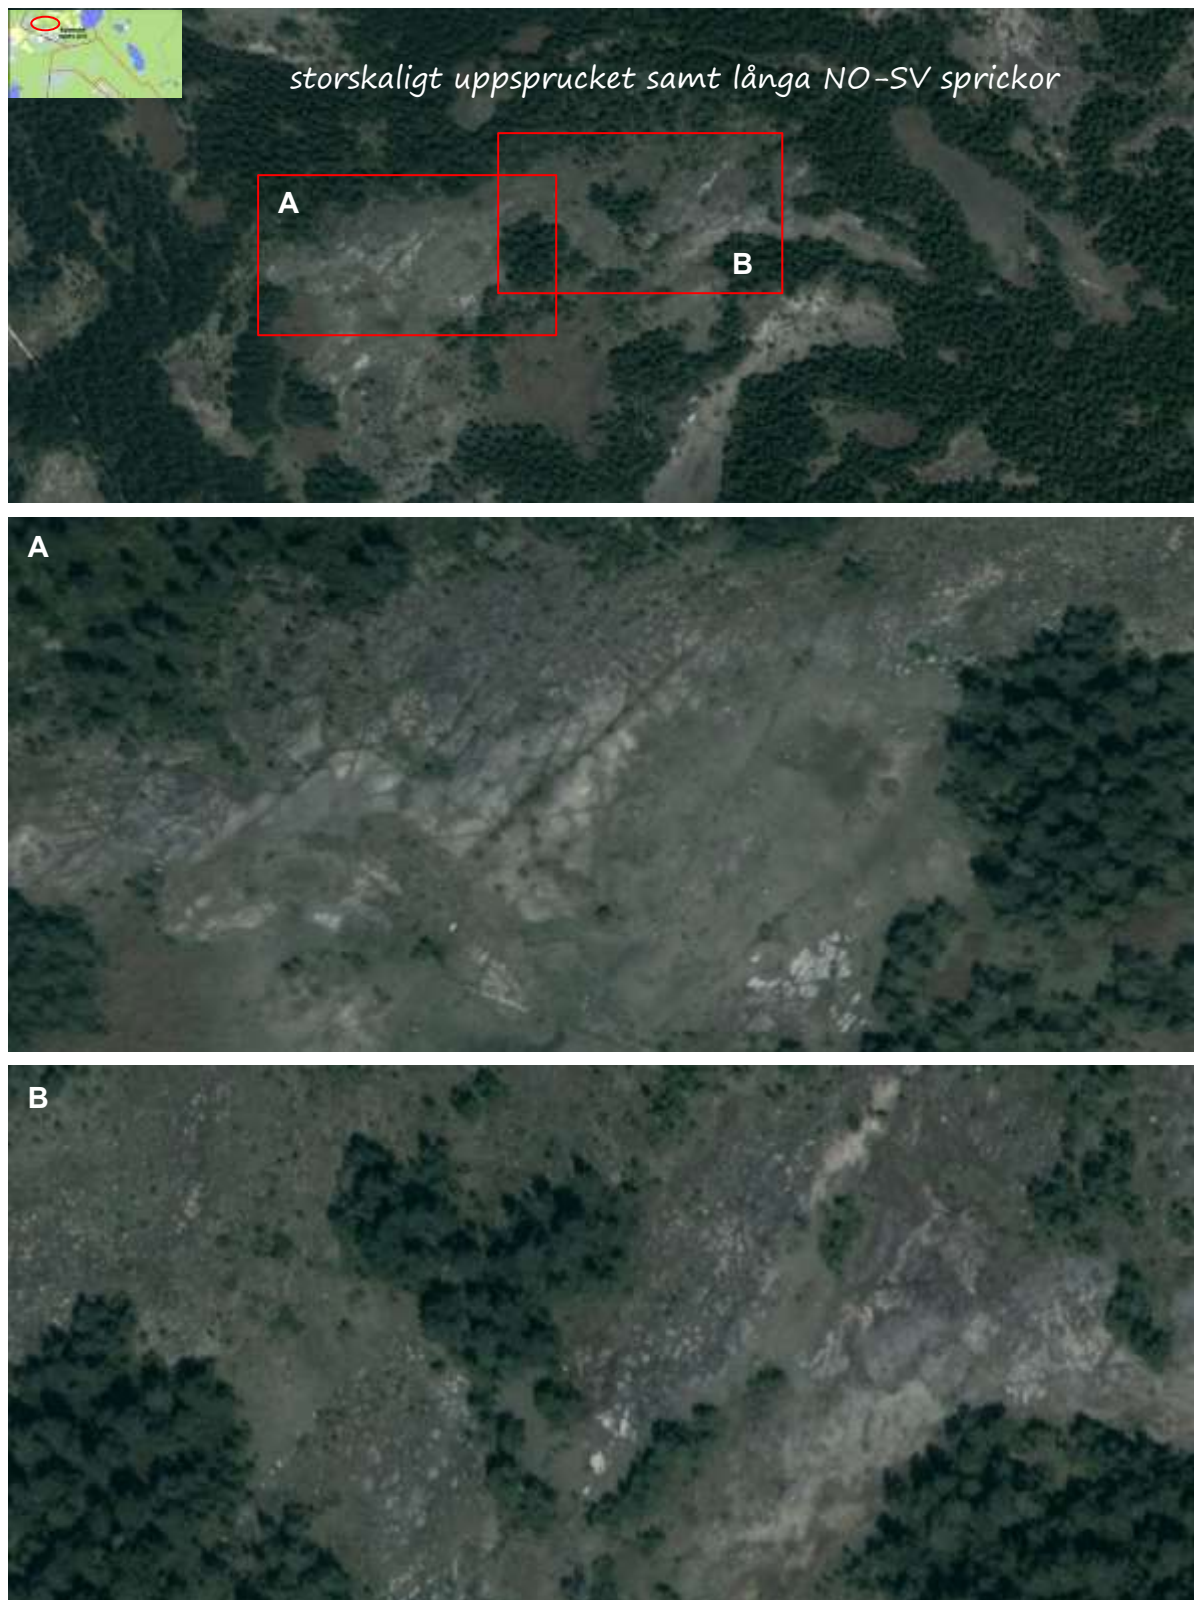
**Figur 12.** Ännu ett storskaligt uppsprucket område i nordvästra delen av undersökningsområdet. I bild "B" och övre delen av "A" syns oregelbundet uppspruckna (delvis frostsprängda) kalkhällar. Dessa underlagras av en kalkstenshäll som också är mångformigt uppsprucken, men där långa och djupa sprickor i NO-SV orientering dominerar. Flygfoton: © Lantmäteriet

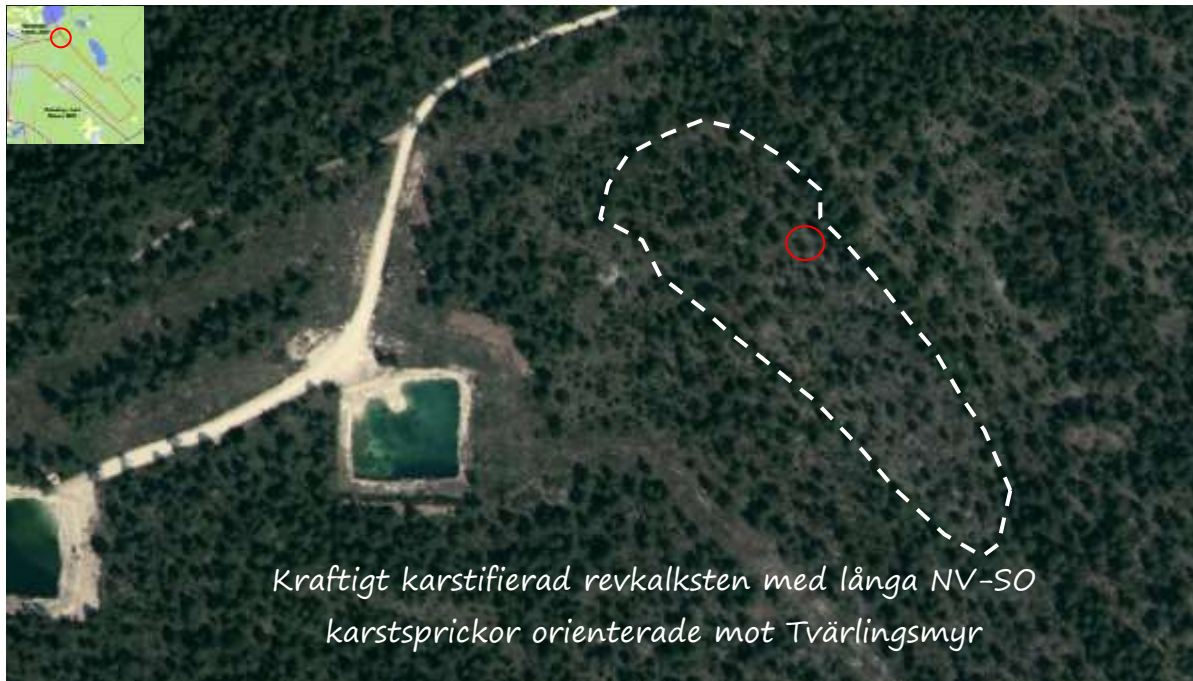
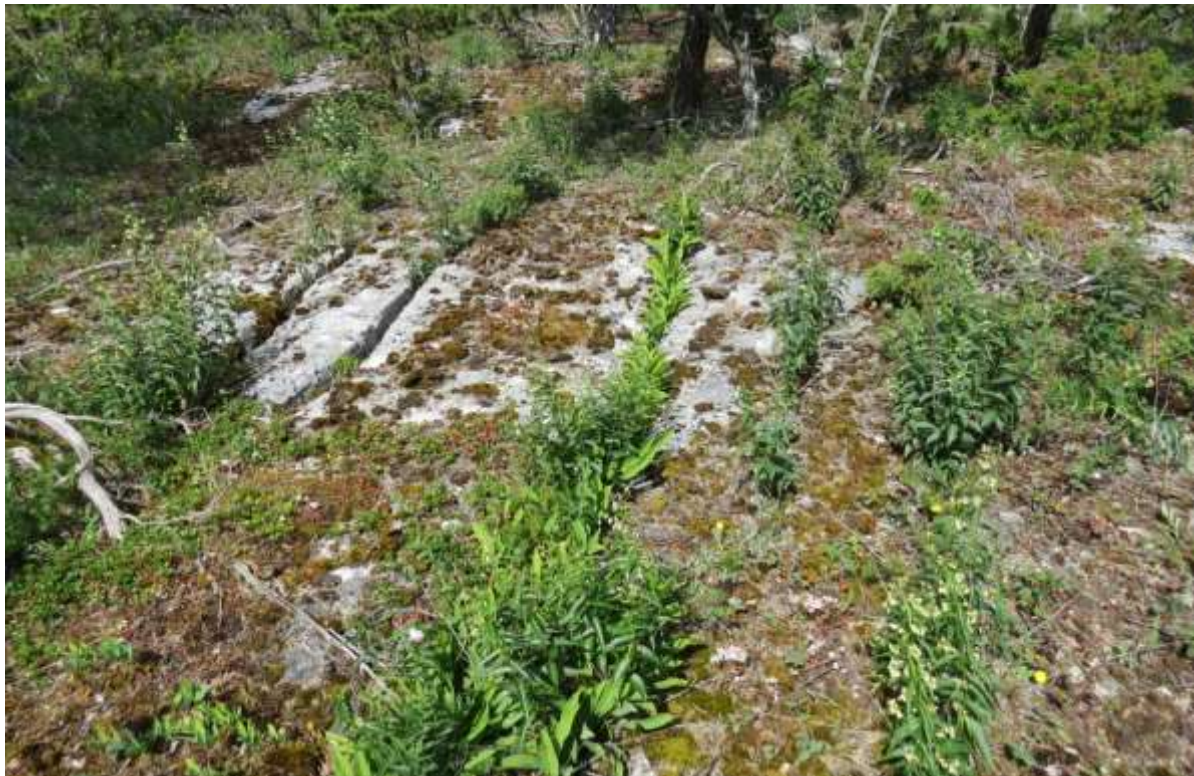
**Figur 13.** Ett område i nordostligaste hörnet av den sökta tåkten (vit streckad linje) på gränsen till södra Bästeträsk Natura 2000-område. Här finns ett stort antal långa och djupa karstsprickor i revkalkstenen. I fotot (röda ringen i flygfotot) löper fem parallella sprickor orienterade NV-SO. Notera även de många trädlineamenten i och utanför den vita streckade linjen i flygfotot (och se även avsnitt 4.2). © Krister Mild. Flygfoton: © Lantmäteriet.

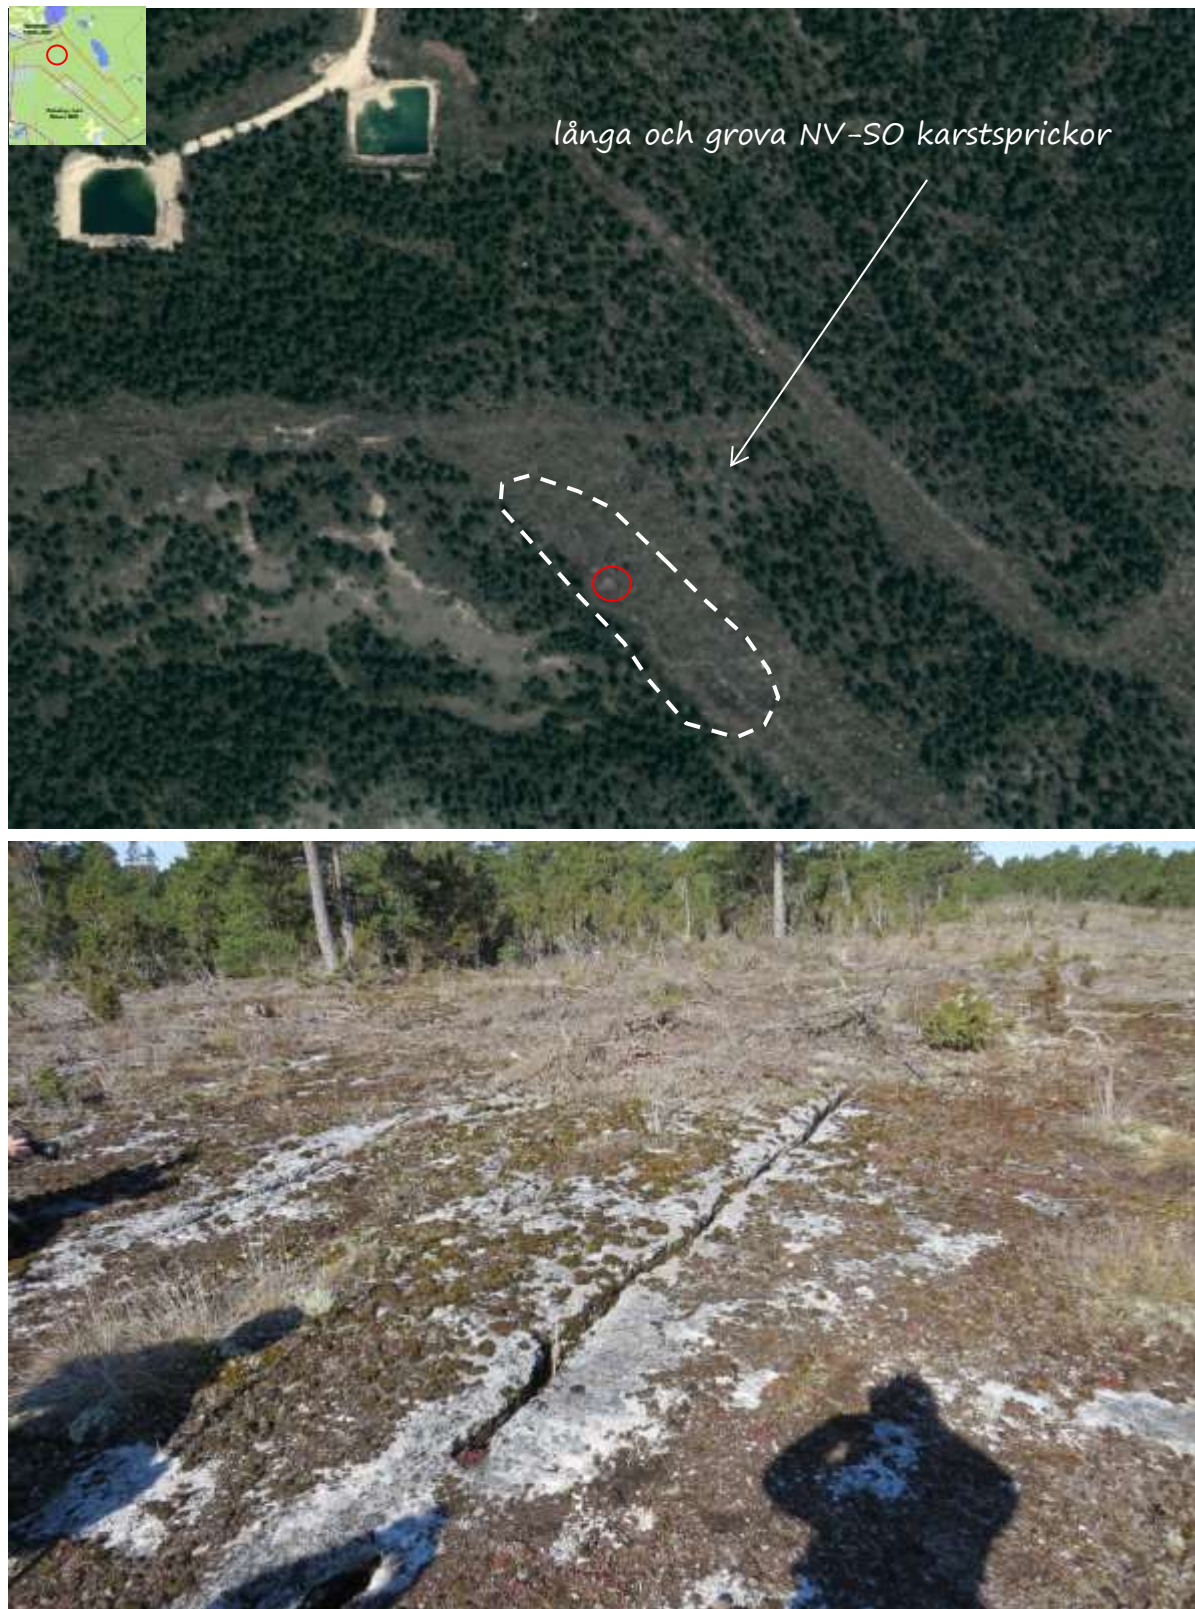
**Figur 14.** Ett område (vitstreckad linje) i norra delen av Bunge Ducker 1:64. Även här finns ett stort antal långa och djupa karstsprickor i revkalksten. I fotot löper flera intilliggande parallella sprickor med NV-SO orientering (röda ringen i flygfotot). © Krister Mild. Flygfoton: © Lantmäteriet.

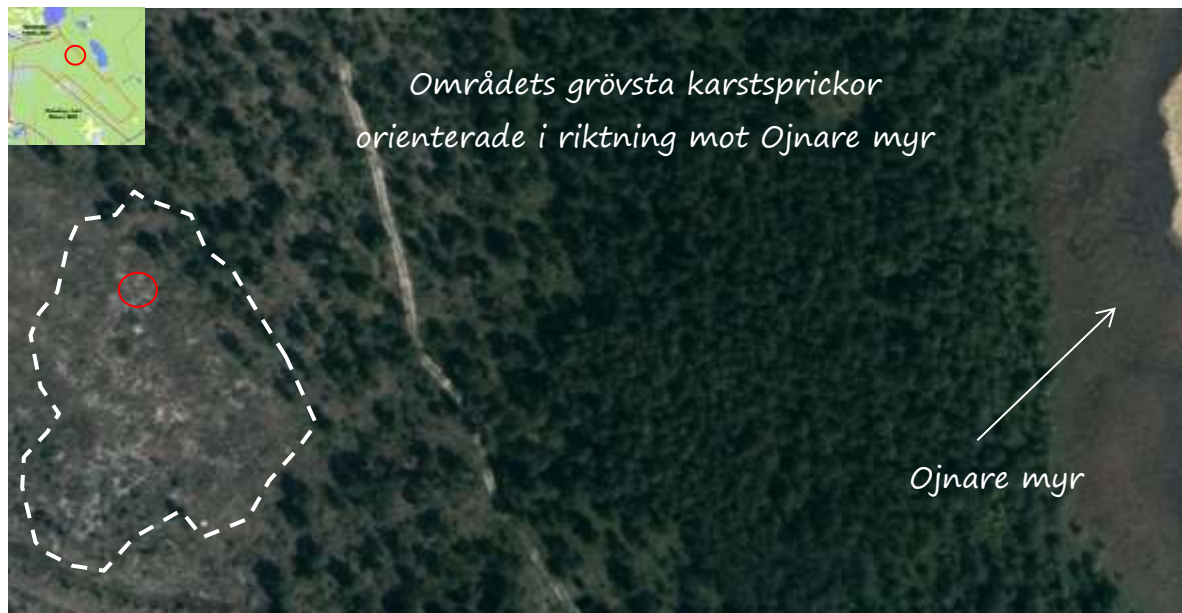
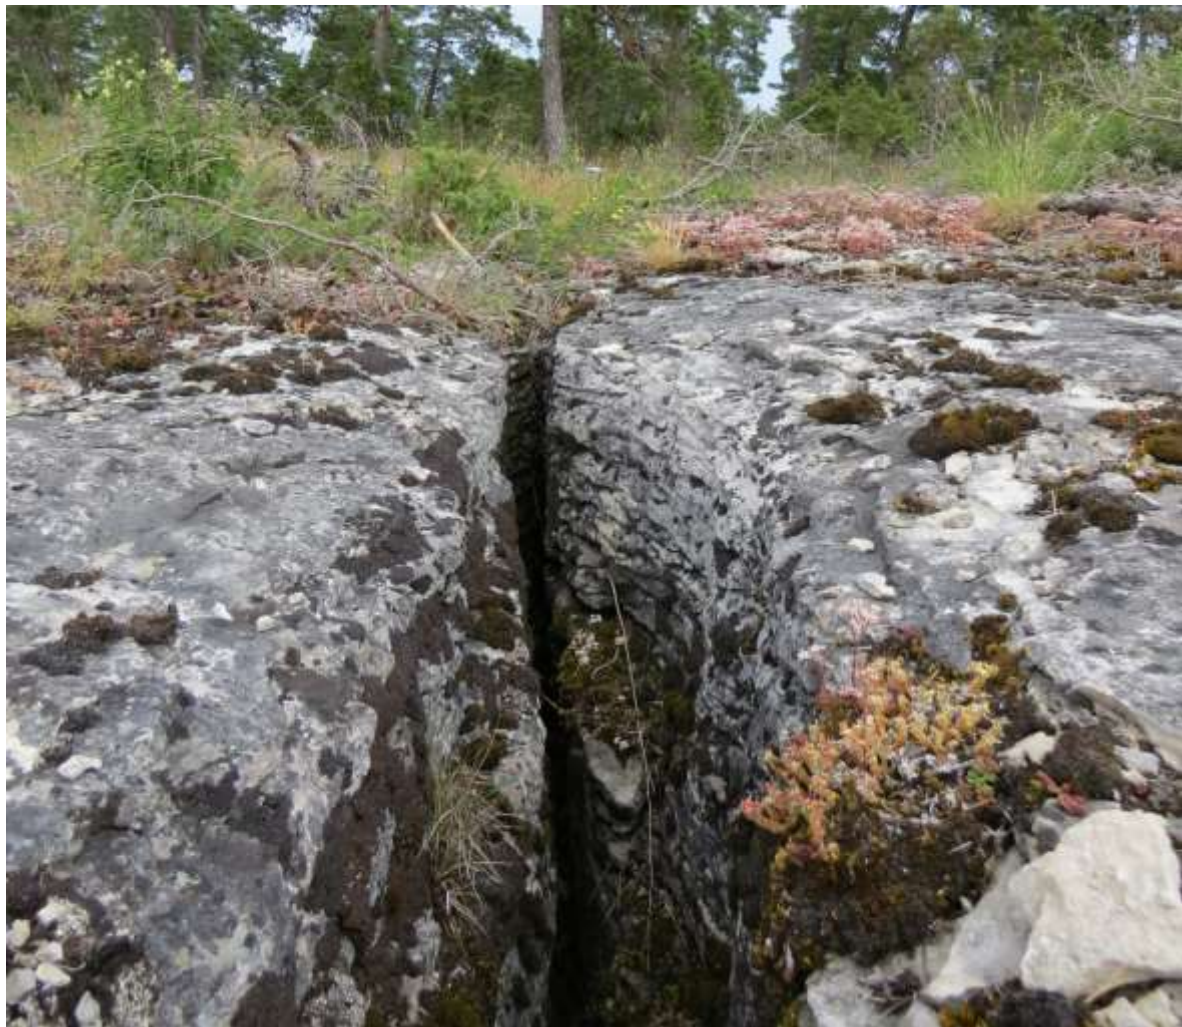
**Figur 15.** Ett område i östra delen av den sökta täkten (vit streckad linje). Revkalkstenen är här kraftigt karstifierad med sprickorientering åt både NV-SO, NO-SV och O-V. De sprickor som är riktade NO-SV och O-V är de grövsta vi funnit i området (upp till 35 cm breda). I fotot (röda ringen i flygfotot) syns en av dessa breda sprickor. © Krister Mild. Flygfoton: © Lantmäteriet.

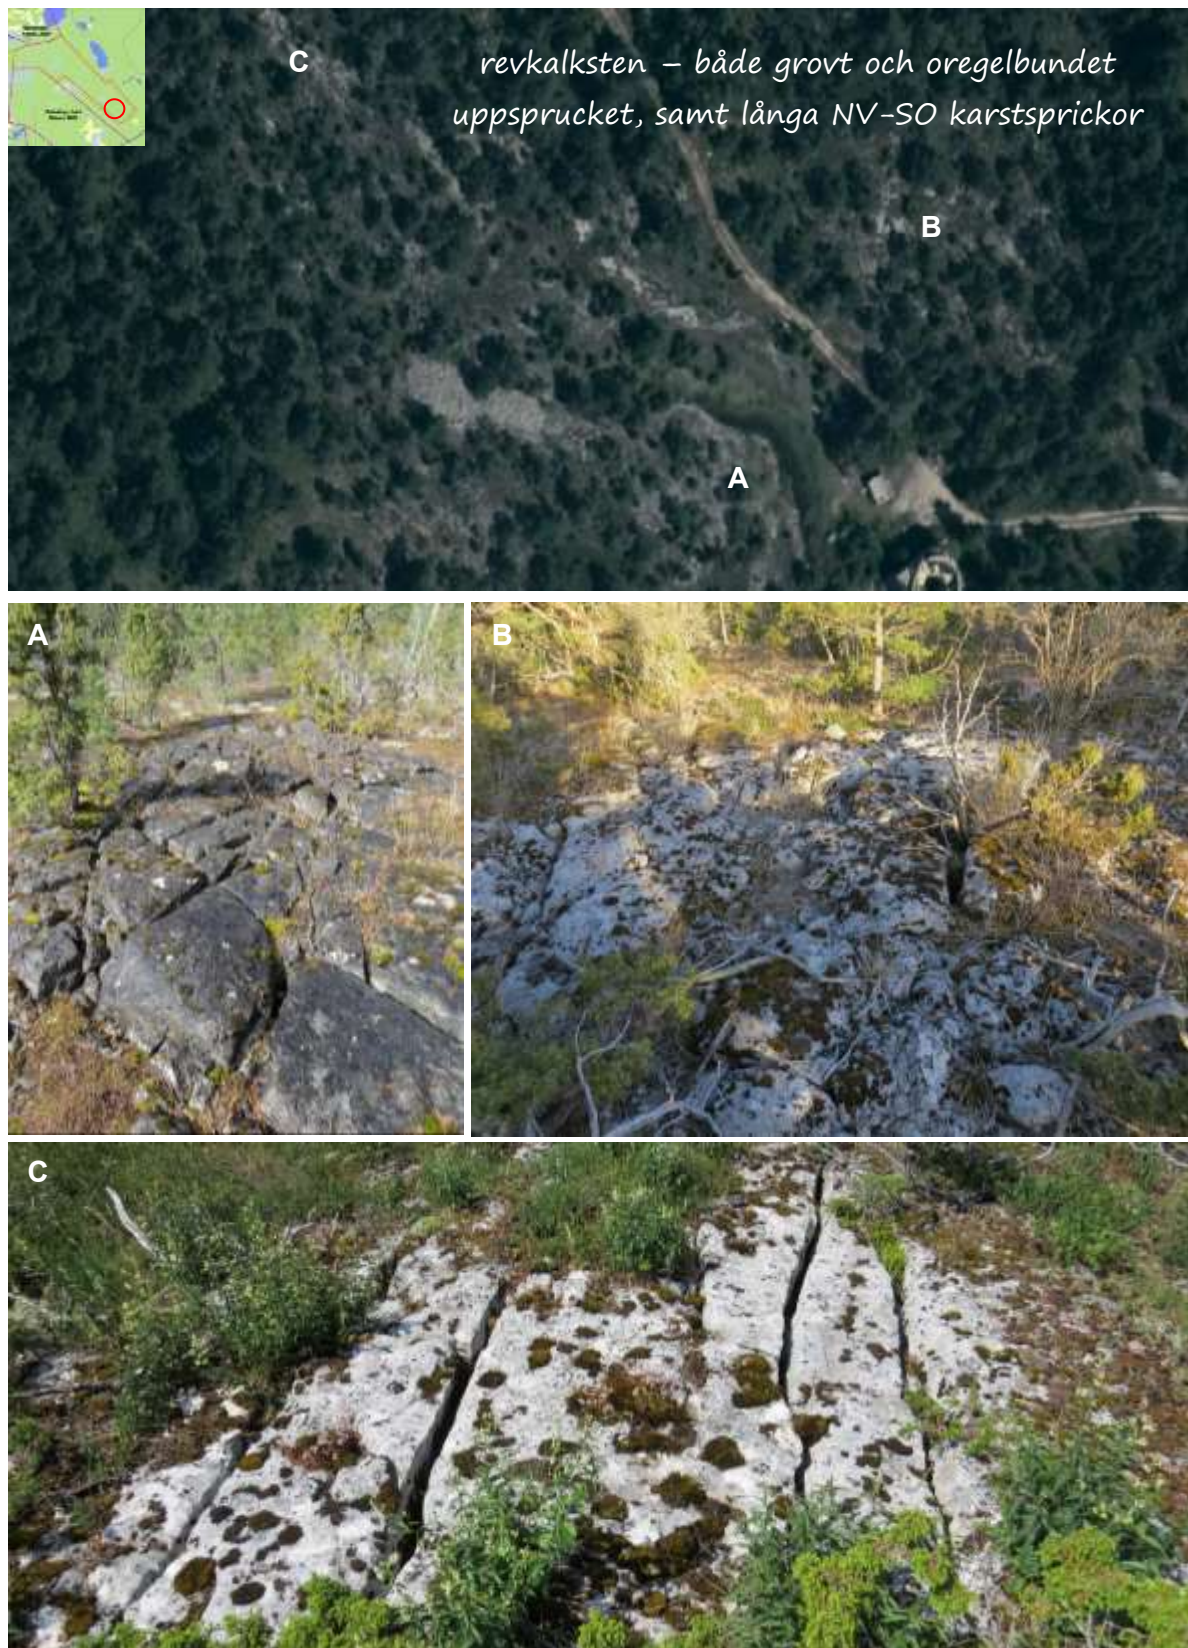
**Figur 19.** En del av södra Bunge Ducker 1:64 som domineras av en oregelbundet lagrad revkalksten – som i detta fall i partier är grovt uppsprucken utan tydlig sprickorientering (bild "A" och "B"), men ibland visar hållar med dominerande NV-SO orienterade karstsprickor (bild "C"). © Krister Mild. Flygbild: © Lantmäteriet.

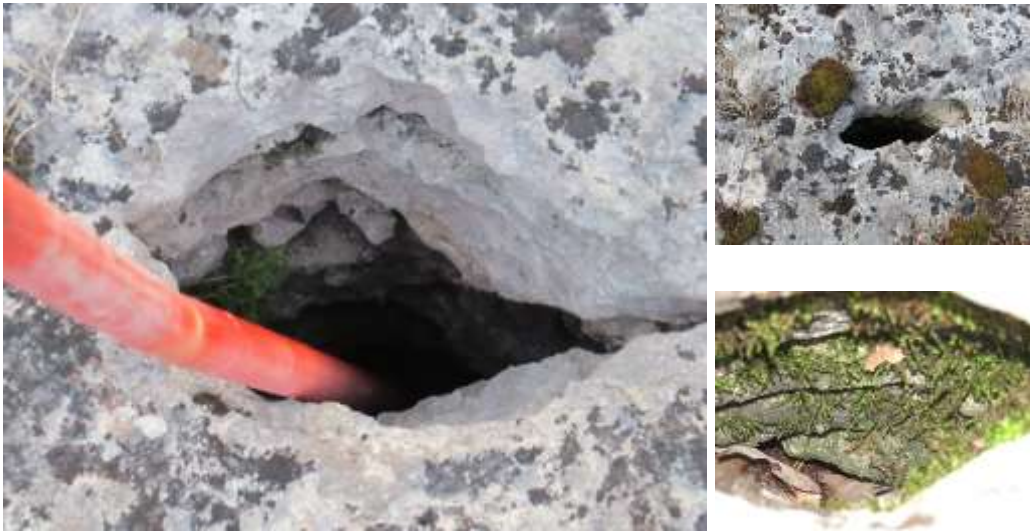
**Figur 20.** T.v. ett mindre slukhål (17 cm) på en till synes osprucken håll. Notera "mikrokarsten" i form av små skälliknande strukturer på väggarna, vilket visar att denna kavitet bildats/vidgats genom kemisk vittring och vattendränage. Inne i slukhålet finns en ca 2 meter djup dold karstspricka orienterad NO-SV. Överst t.h. ett annat slukhål (19 cm) som sträcker sig som ett rör ca 1 m ned innan horisontella uppspruckna lager tar över. Nederst t.h. visar botten av samma slukhål. Både slukhål och sprickor har ofta en särpräglad och fuktighetsgynnad flora och fauna. Alla tre foton från södra delen av Bunge Ducker 1:64. © Krister Mild

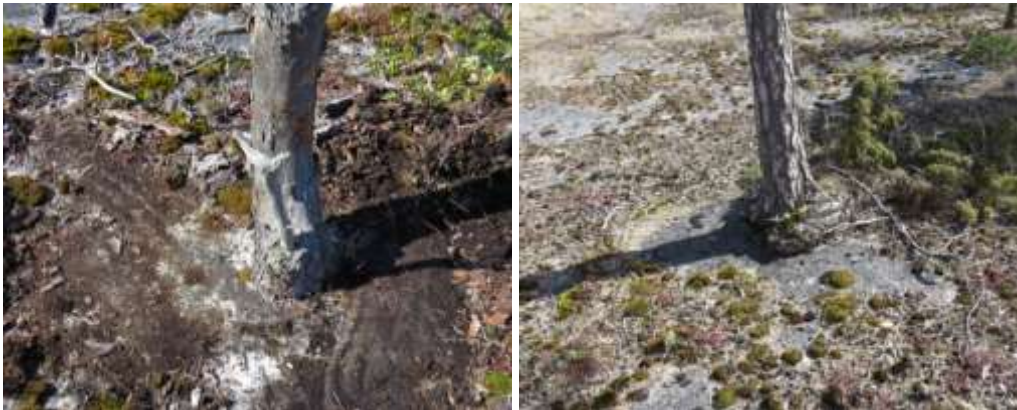
**Figur 21.** Tallar som växer i slukhål på en i övrigt tät håll. Tallen t.v. (död) är ca 16 cm i diameter vid markytan, medan tallen t.h. är ca 30 cm i diameter ovanför den stöttande "rotknölen". Båda finns på gränsen mellan västra delen av Bunge Ducker 1:64 och Bråntings haid Natura 2000-område, © Krister Mild

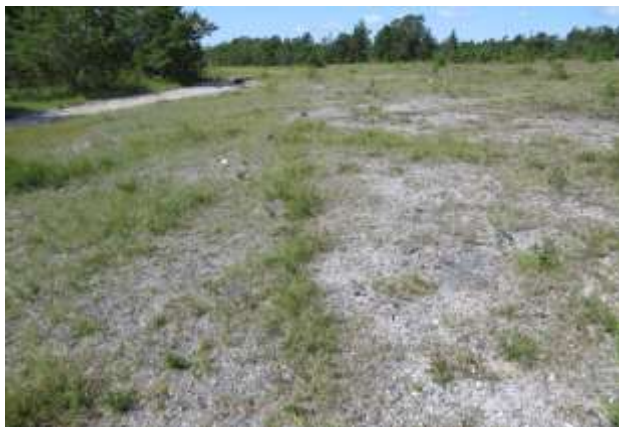
**Figur 23.** Strängar av gräs på tunna vittringsjordar i södra Bästeträsk Natura 2000-område (57°52'24.16"N, 18°56'27.44"O). Under gräslineamenten löper verifierade karstsprickor i kalkhällan. Sprickornas huvudriktning är här NV-SO, men i detta foto syns även flera korsande sprickriktningar. © Krister Mild

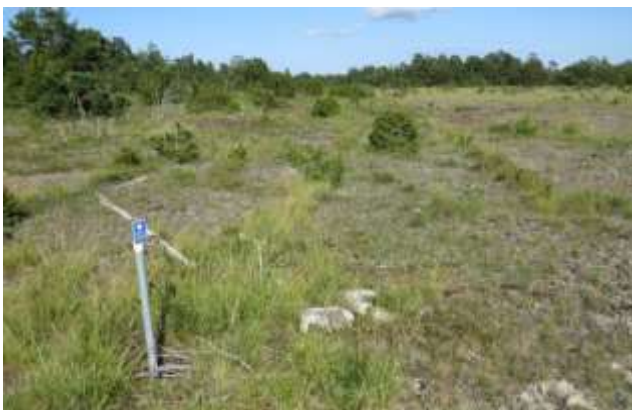
**Figur 25.** Vegetationslineament; här i form av strängar av gräs/örter som löper NO-SV över tunna vittringsjordar i södra Båsteträsk Natura 2000-område (57°52'17.97"N, 18°55'44.18"O). De underlagrande parallella karstsprickorna är verifierade med en jordkäpp. © Krister Mild

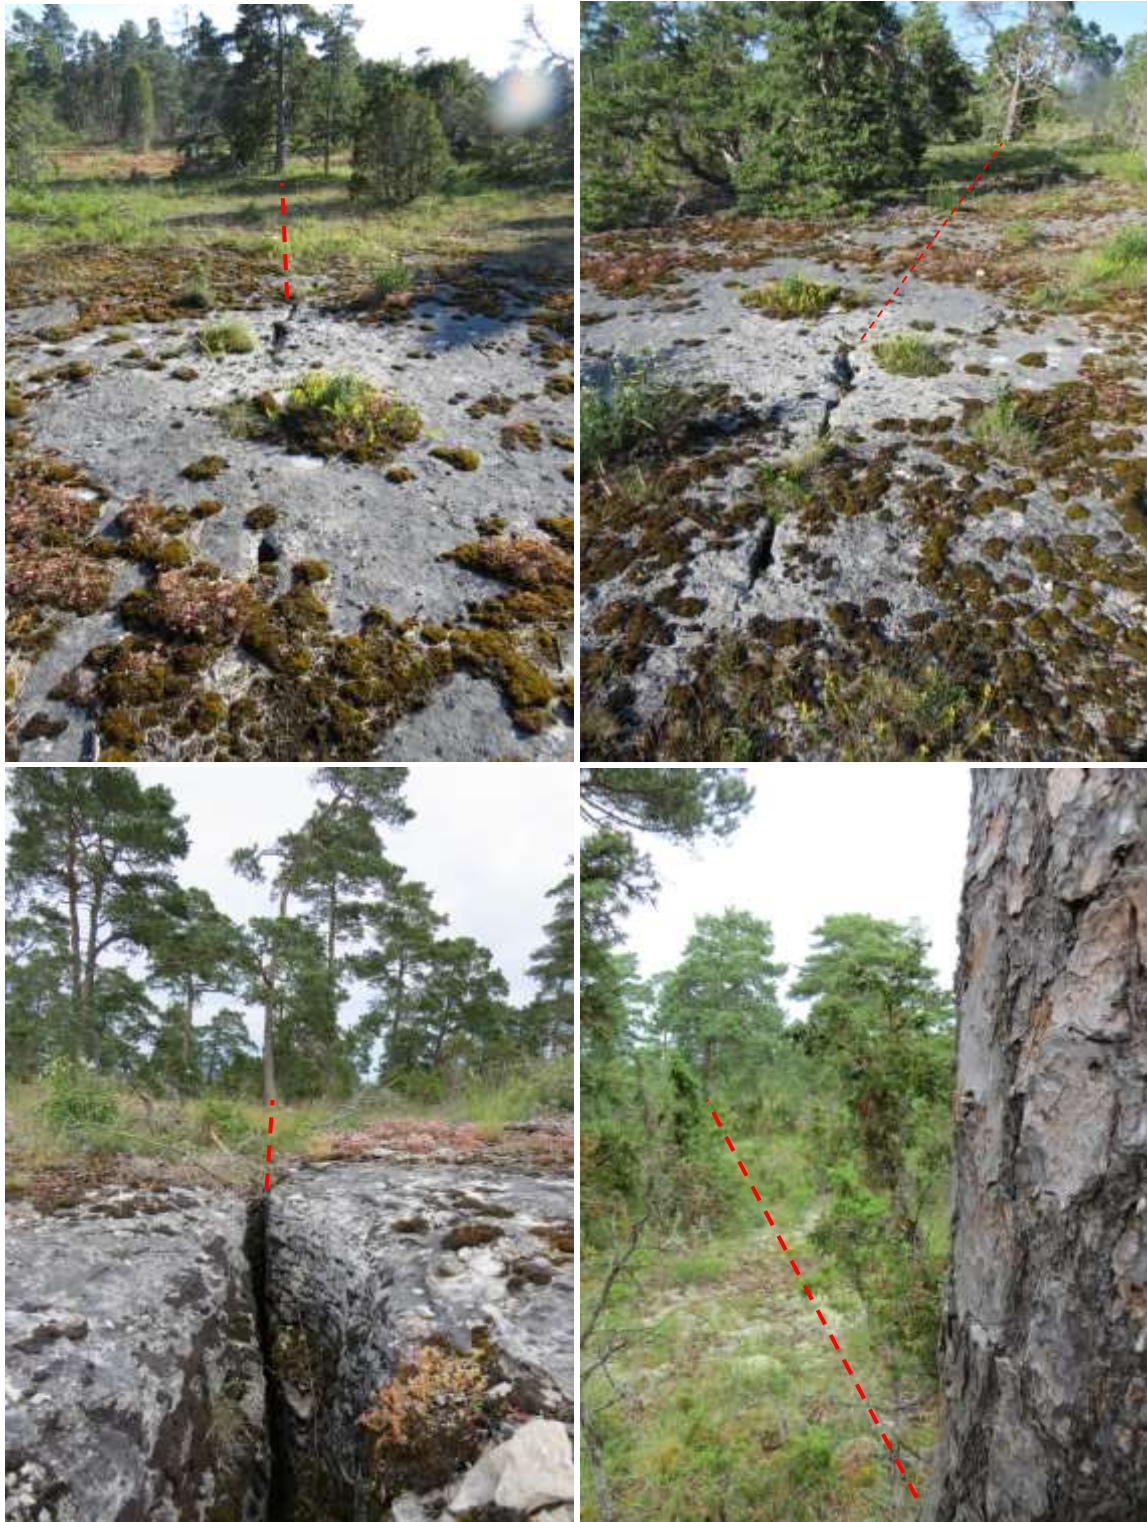
**Figur 27.** Verifierade karstsprickor i form av trädlineament. Bilden överst t.v. är från västra Bunge Ducker 1:64 (57°51'36.92"N, 18°57'7.16"O), överst t.h. från nordöstra Bräntings haid Natura 2000-område (57°51'33.00"N, 18°57'7.73"O), och de båda nedersta är samma spricka från nordöstra Bunge Ducker 1:64 (57°51'51.95"N, 18°57'33.53"O). © Krister Mild

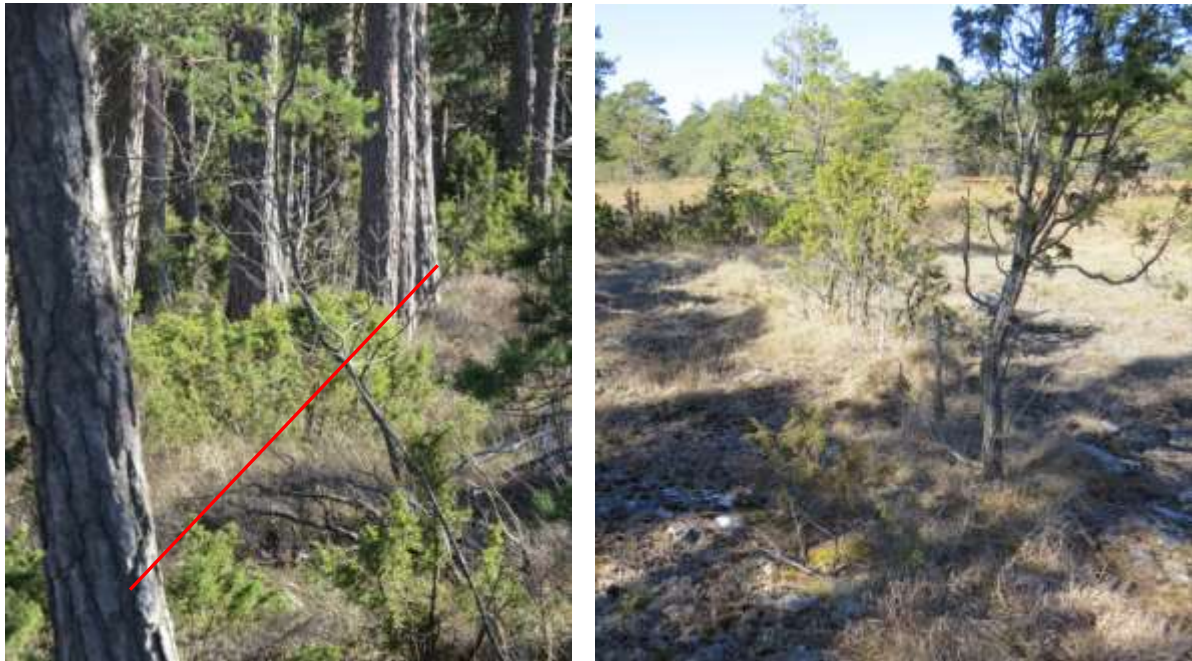
**Figur 29.** Bilden t.v. visar hur svårt det är att upptäcka tall-lineamenten när man står på marken. I detta fall verifierades att träden står i en karstspricka genom att tillfälligt lyfta undan vegetationen och moränlagret. Bilden t.h. visar ett trädlineament som mest består av enbuskar och småtallar – som också växer i en verifierad karstspricka. Dessa lineament är lätta att se i flygbilder. Båda bilderna är från norra Brättings haid Natura 2000-område på gränsen till nordvästra delen av det sökta täktområdet. © Krister Mild

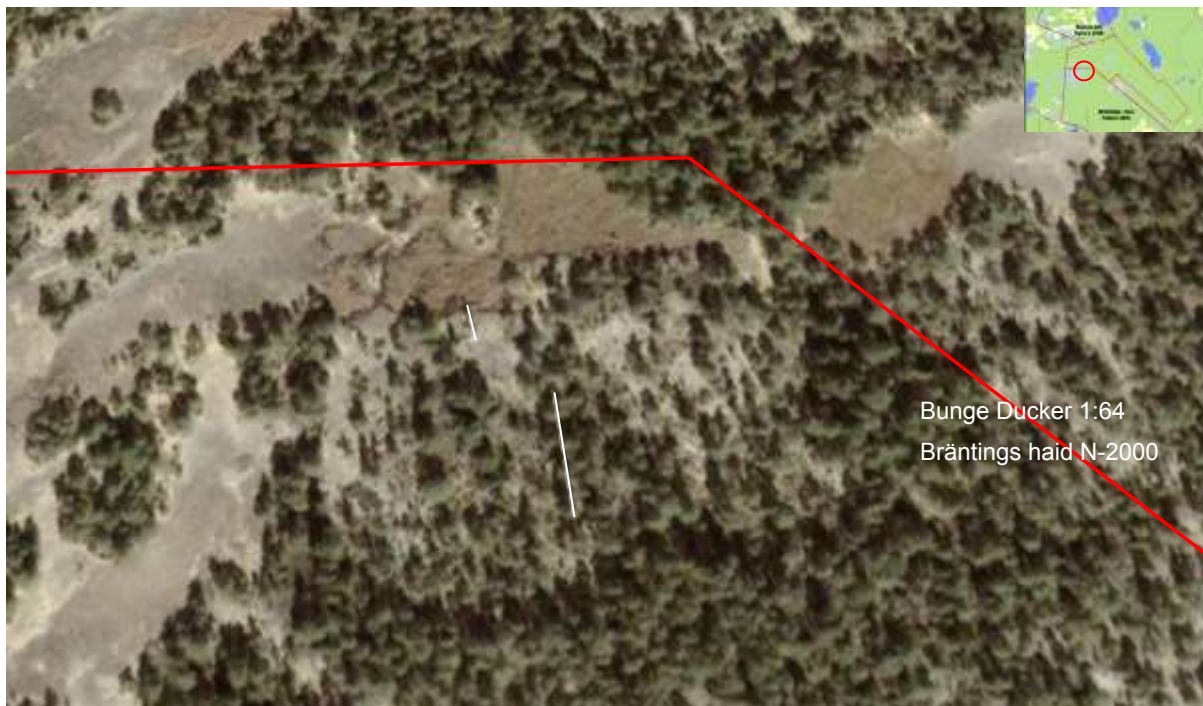
**Figur 30.** Centralt i bilden syns en tydlig strukturell topografisk anomali (hästskoformad) som beror på en ytligt liggande "kalkkropp". Trots att området är täckt av morän och våtmarker syns hur ett större antal tydliga trädlineament löper i NNV-SSO riktning. Trädraden i Figur 29 (fotot ovan t.v.) utgörs av den längre vita linjen, medan enbuskraden i figur 29 (fotot ovan t.h.) markeras med en kortare vit linje. Runt kanterna på bergkroppen syns andra trädlineament som inte har sin grund i sprickor, utan beror på ett hak. Flygbilden visar gränsområdet (röd linjen) mellan norra Brättings haid Natura 2000-område och nordvästra delen av det sökta täktområdet. Flygbild: © Lantmäteriet

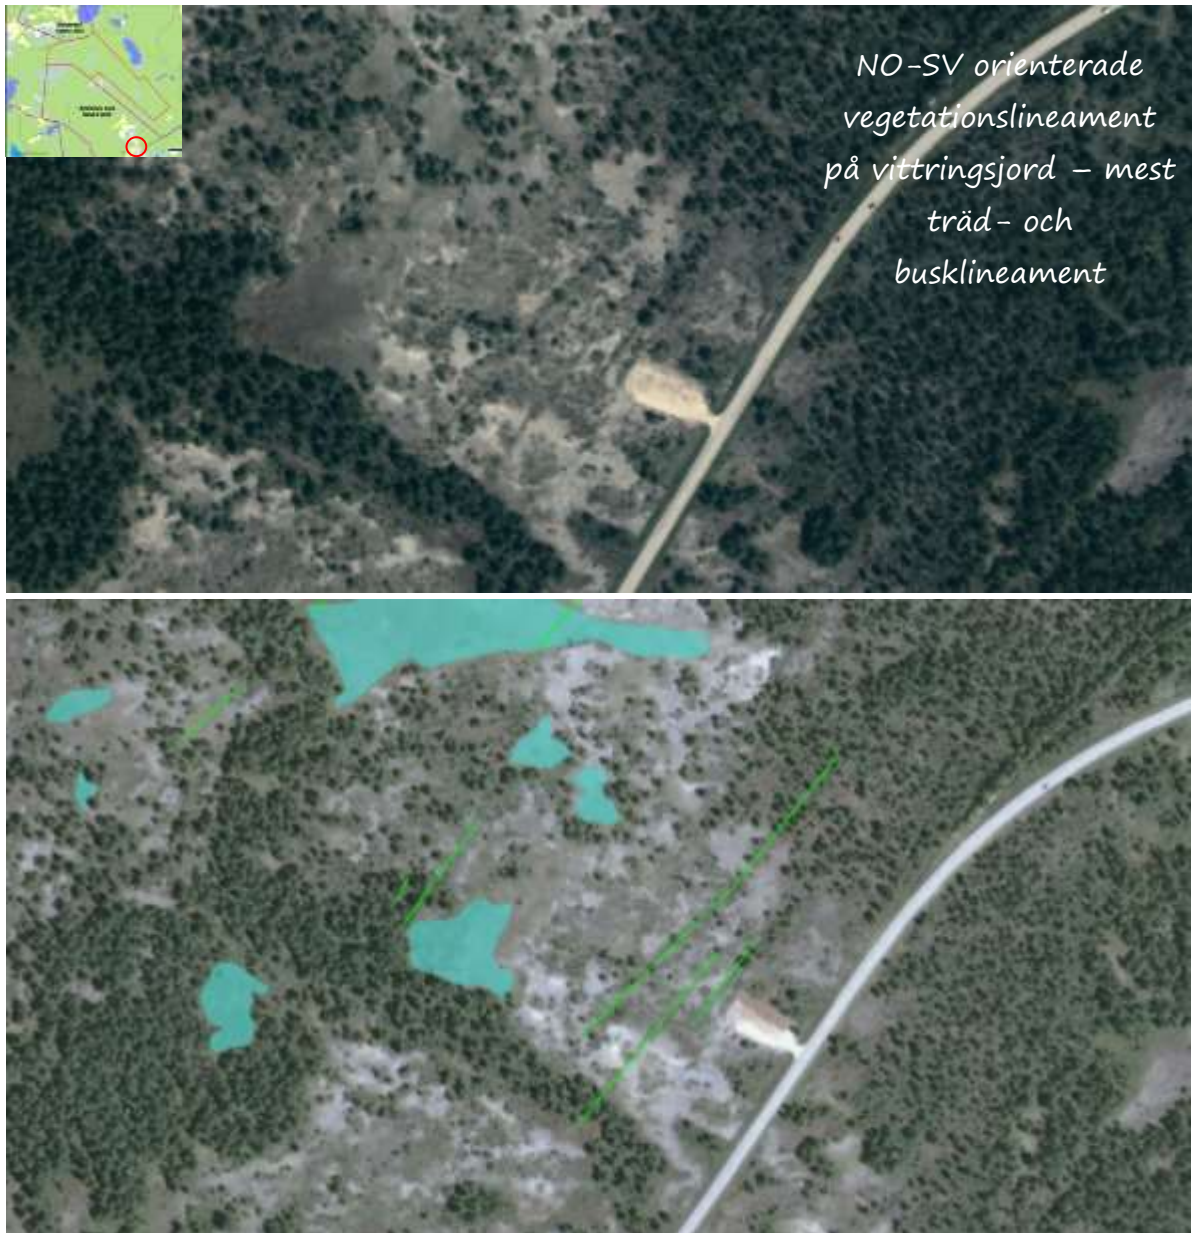
**Figur 32.** Ytterligare exempel på vegetationslineament – här ett mellanting mellan träd-, busk- och örtlineament – som speglar verifierade underliggande karstsprickor. De förekommer här på torrhetar på väl-dränerade vittringsjordar, eller på temörära våtmarker (fukthedar; ljusblå markering). Lineamenten har här en NO-SV riktning. © Jacobson & Mild. Flygfoton: © Lantmäteriet.

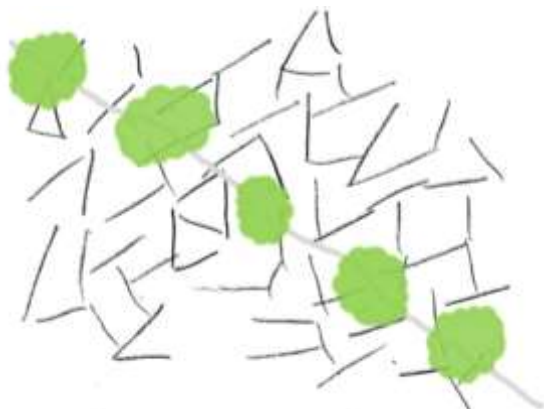
**Figur 33.** Ibland maskeras att trädlineamenten (tallarna på rad) faktiskt växer i en karstspricka. I detta fall är den stora karstsprickan där tallarna har sina rötter (ljusa grå linjen) osynlig, eftersom sprickan överlagras av ännu ett kalkstenslager som är grovt uppsprucket åt alla håll. Fältskiss: © Krister Mild

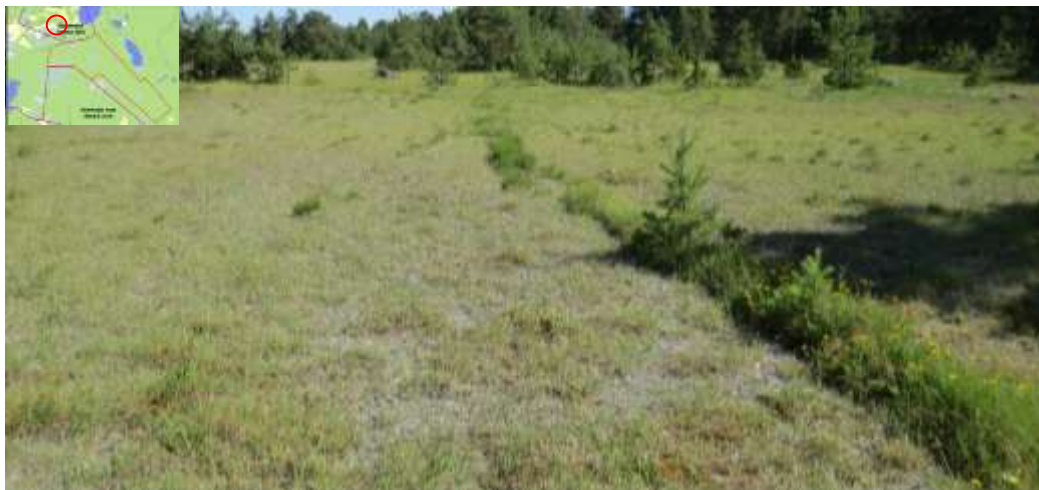
**Figur 34.** Vegetationslineament i södra Båsteträsk Natura 2000-område I den grövre karstspricka som korsar denna temporära våtmark bildas ett större vegetationslineament, men notera hur ett flertal mindre sprickor som korsar den grövre – i större eller mindre utsträckning – syns som smalare och mer antydde grässträngar. © Krister Mild.
