# Kompletterande undersökning år 2015 av ytnära geologi, hydrologi och biologi i Bunge Ducker 1:64 och omgivande Natura 2000-områden

I målet rörande Nordkalk AB:s ansökan om tillstånd till  
bergtäkt och vattenverksamhet på fastigheten Bunge Ducker  
1:64 i Gotlands kommun (Mål nr M 5431-14 i MÖD)

NATURVÅRDSVERKET

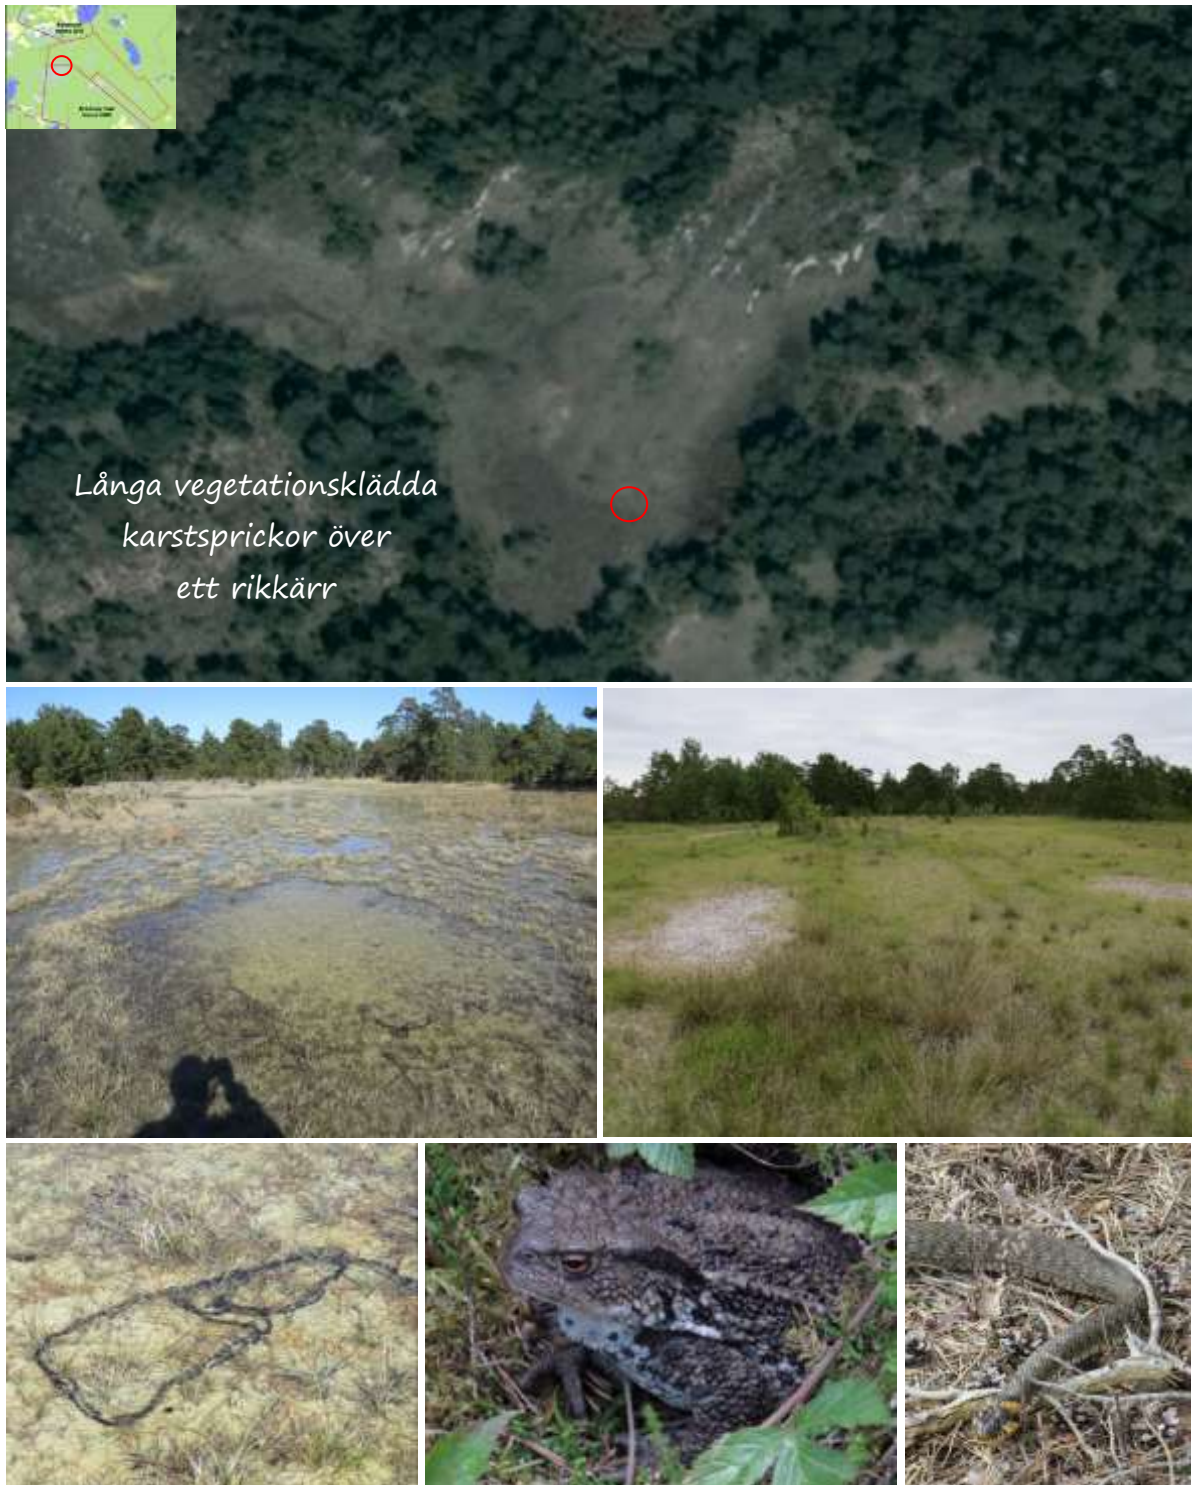
**Figur 36.** Ett rikkärr på gränsen mellan norra Bräntings haid Natura 2000-område och nordvästra delen av det sökta täktområdet (se även figur 35, ovan). *Mitten:* De två bilderna är tagna från samma plats (röda ringen i flygfotot) i april respektive juli och visar hur rikkärren generellt ser ut vid höga respektive låga grundvattenlägen. Notera att lineamenten oftast är lättare att se under sommaren eftersom de då bildar tydligare gröna linjer över våtmarken. Karstsprickorna under vegetationslineamenten är verifierade med bl.a. en s.k. jordkäpp. *Nederst* paddans äggsnören i april, paddan själv i juli och en gotlandssnok i april. © Krister Mild. Flygfoto: © Lantmäteriet.

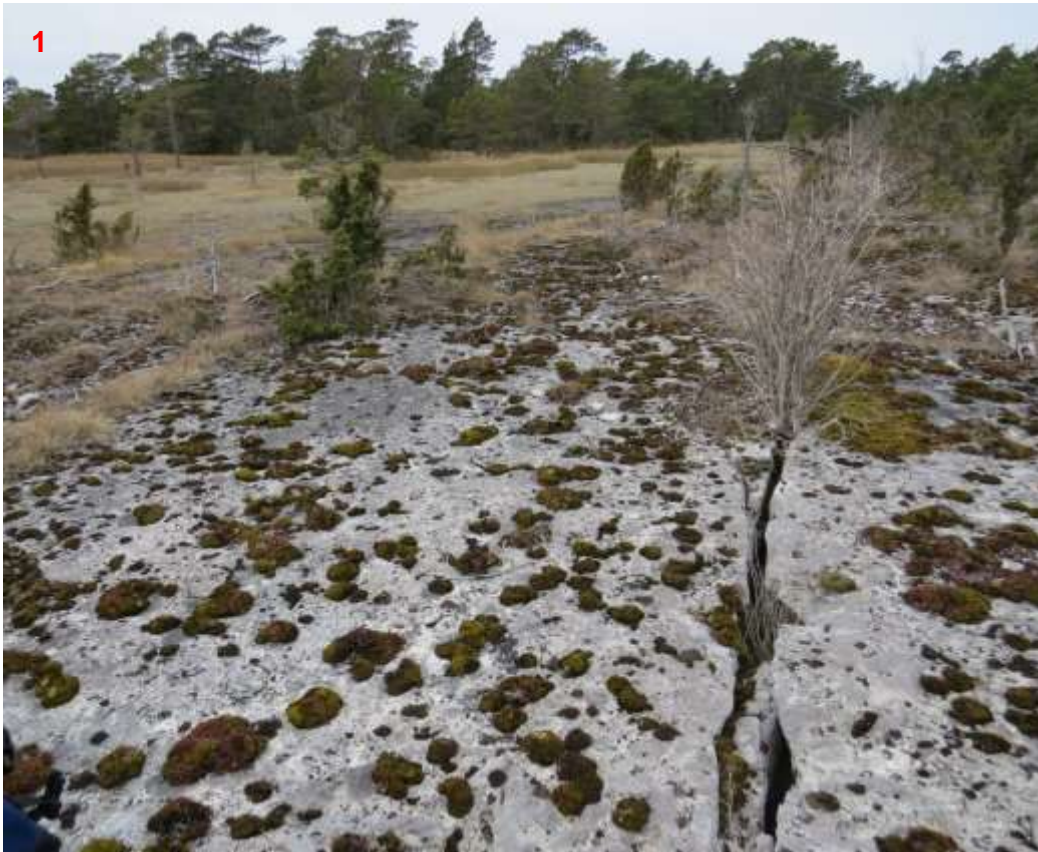
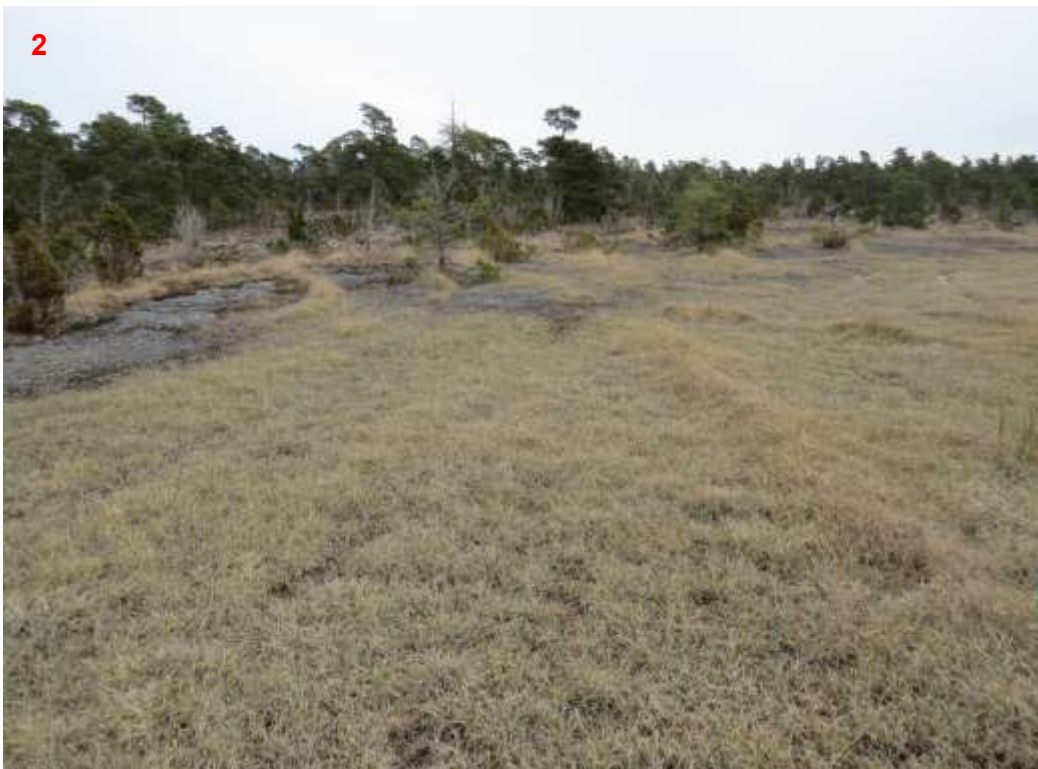
**Figur 39.** Överst ("1") en öppen karstspricka på bar håll som fortsätter över ett rikkärr i centrala Bunge Ducker 1:64. Underst ("2") samma karstspricka som i fotot ovan som fortsätter som en smal vegetationsrygg över våtmarken (från mitten av bilden ned till nedre högra hörnet). I flygfotot i figur 38 (högra bilden i andra raden), ovan, markeras var dessa bilder är tagna (röda "1-2"). Båda bilderna är från april. © Krister Mild.

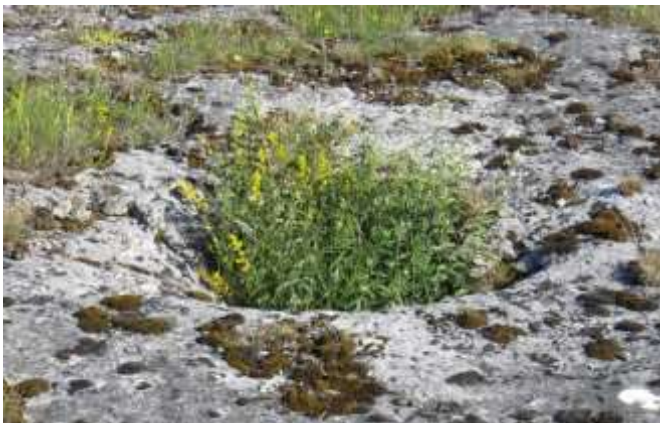
**Figur 43.** Ett fossilt slukhål, ca 110 cm i diameter. Det återfinns utanför undersökningsområdet i Stora Vikers. Detta slukhål, nu i en torr och väl-dränerad miljö, visar att det bildats i en äldre tid med andra hydrologiska förhållanden. Storleken indikerar att detta slukhål då troligen kunde transportera undan stora mängder vatten. © Krister Mild.

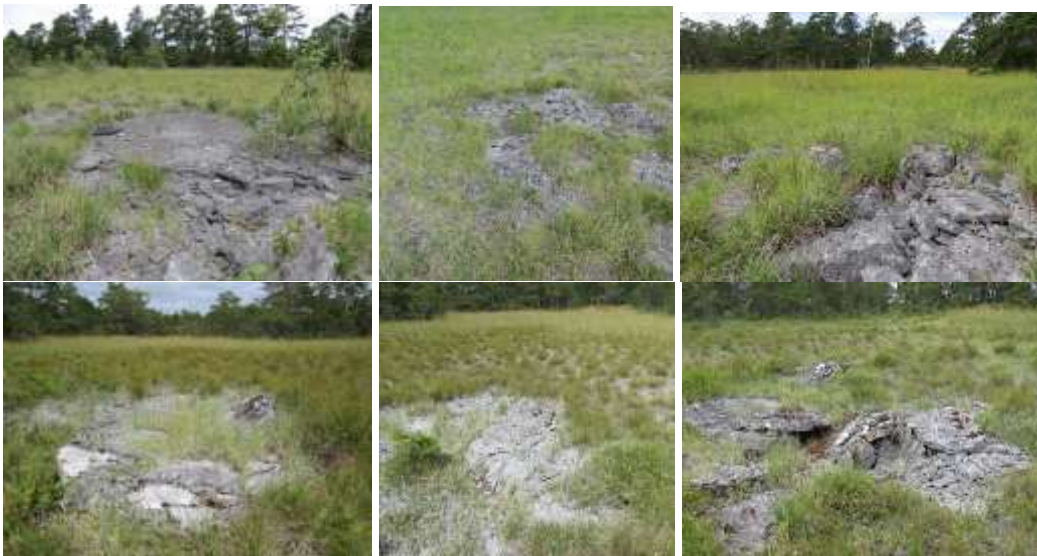
**Figur 44.** Några exempel på inströmningsstrukturer inom undersökningsområdet. Strukturerna i bilderna överst t.v. och nederst t.v. har vi i april 2015 dokumenterat att de fungerar som "slukhål" för ytvatten. Övriga inströmningsstrukturer upptäcktes först under juli samma år, då våtmarkerna var mer eller mindre torra.  
© Krister Mild.

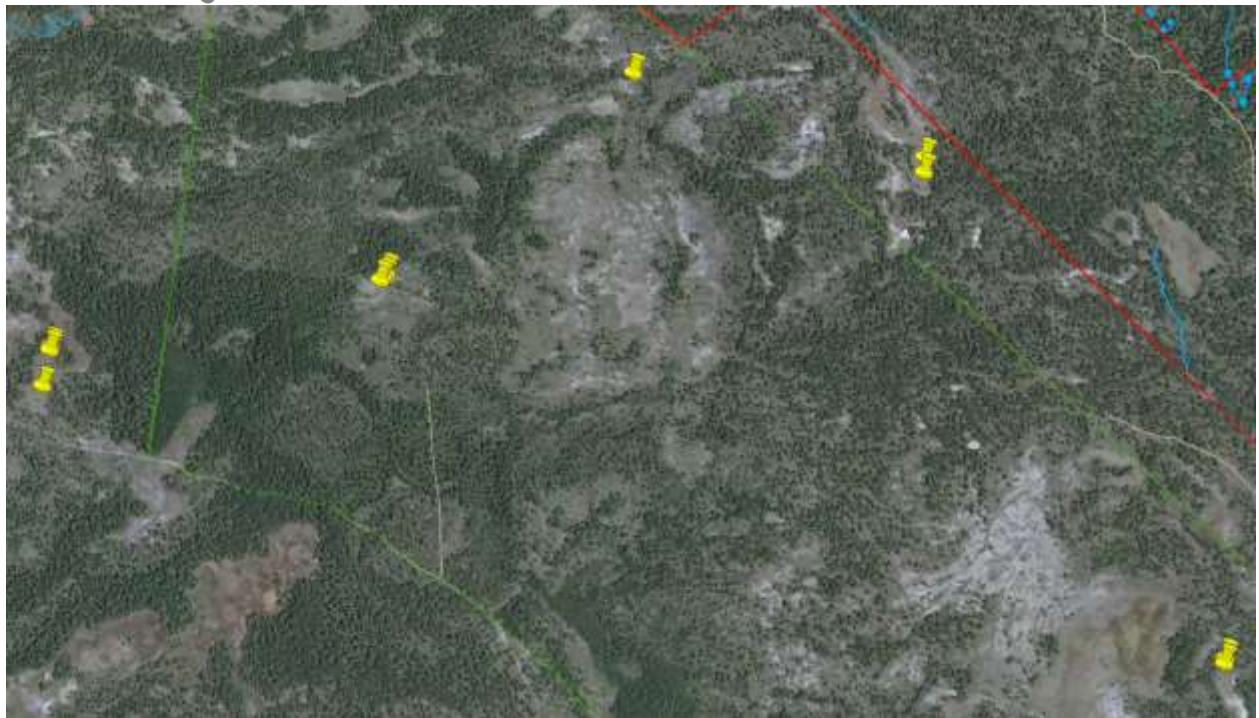
**Figur 45.** De karterade inströmningsstrukturernas läge. Dessa strukturer förekommer såväl i in- som utströmnings-områden (se avsnitt 5.6, nedan). Skissen visar hur flera av dessa strukturer är uppbyggda. © Jacobson & Mild. Fältskiss: © Krister Mild. Flygbild: © Lantmäteriet.

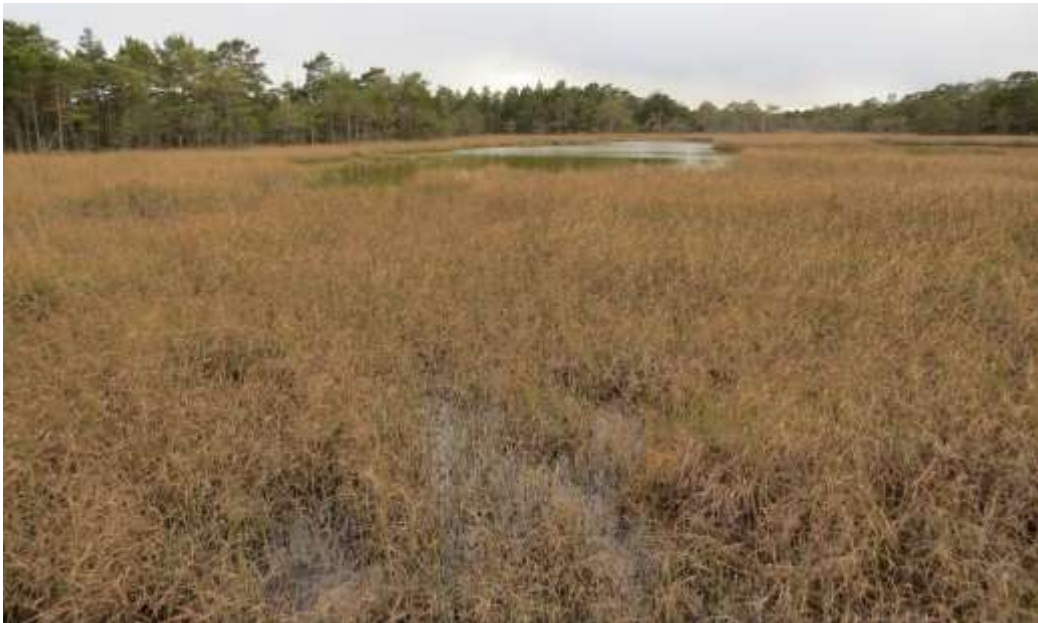
**Figur 50.** Agmyr med ett större parti öppet vatten. Denna myr (57°50'45.45"N, 18°58'31.72"O) saknar officiellt namn men ligger alldeles norr om Brutmyr i södra Bräntings haid Natura 2000-område. Den får här representera de torvbildande våtmarker som karterats i denna rapport. Denna agmyr är permanent vattenförande och växtligheten domineras helt av ag. Tydlig blekeutfällning sker på botten av det öppna vattnet. © Krister Mild.

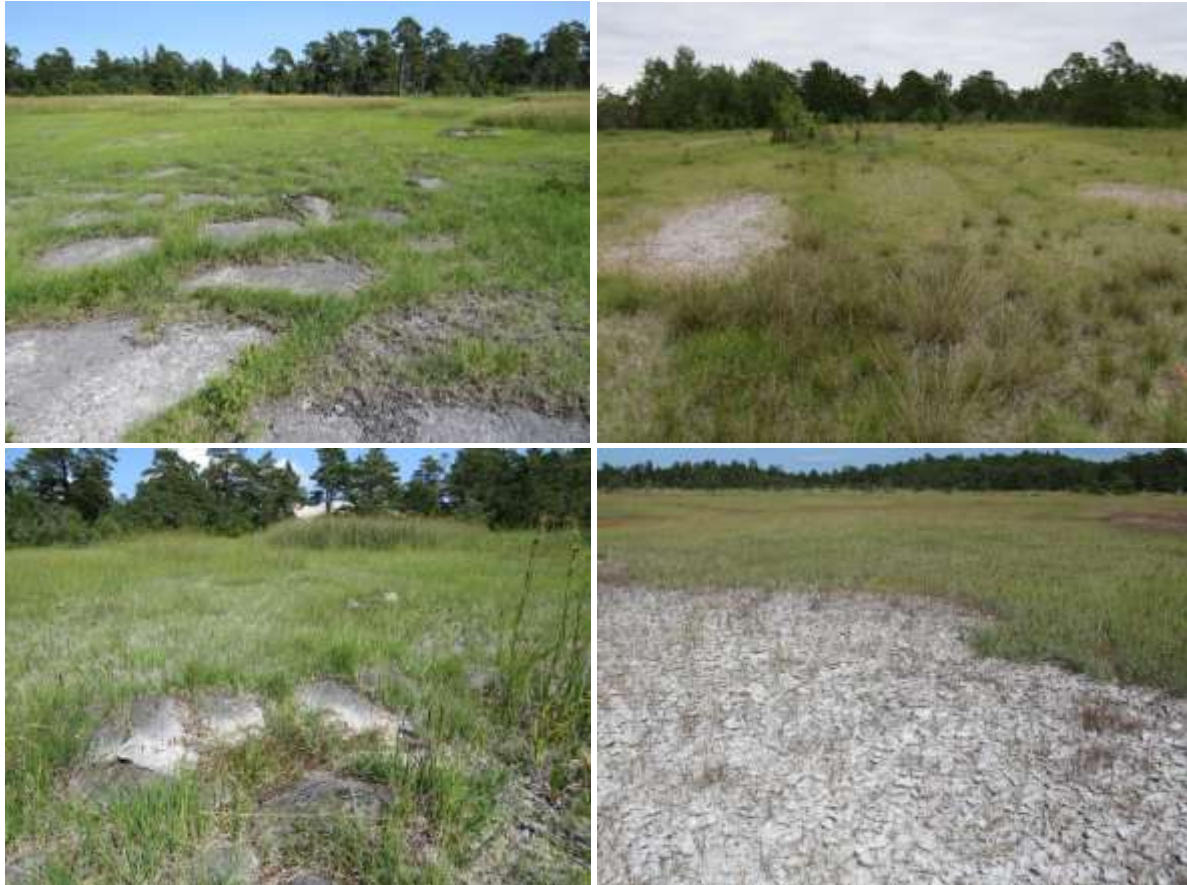
**Figur 51.** Fyra exempel på rikkärr inom undersökningsområdet – alla fotograferade i juli. De har en riklig blekeutfällning men ingen är permanent vattenhållande. Vegetationen är typisk för rikkärr på Gotland, men de har också varierande inslag av agruggar. Likt flertalet rikkärr inom undersökningsområdet är berggrunden i dessa kraftigt uppsprucken och vattenförande. Överst t.v. ett rikkärr i södra centrala delen av det sökta täktområdet (57°51'27.12"N, 18°57'56.74"O). Notera de grovt uppspruckna blocken. Överst t.h. ett kärr i norra Bräntings haid Natura 2000 (57°51'47.09"N, 18°56'7.06"O). Notera de långa vegetationsklädda karstsprickorna som löper genom bilden. I bildens högra kant syns en s.k. cirkelkälla (se avsnitt 4.9.3). Nederst t.v. ett rikkärr alldeles invid provtäkterna (57°52'4.62"N, 18°56'42.10"O) som även det uppvisar kraftigt uppsprucken berggrund. Nederst t.h. ett rikkärr med riklig blekeutfällning i nordvästra delen av undersökningsområdet (57°52'12.35"N, 18°55'8.83"O). © Krister Mild.

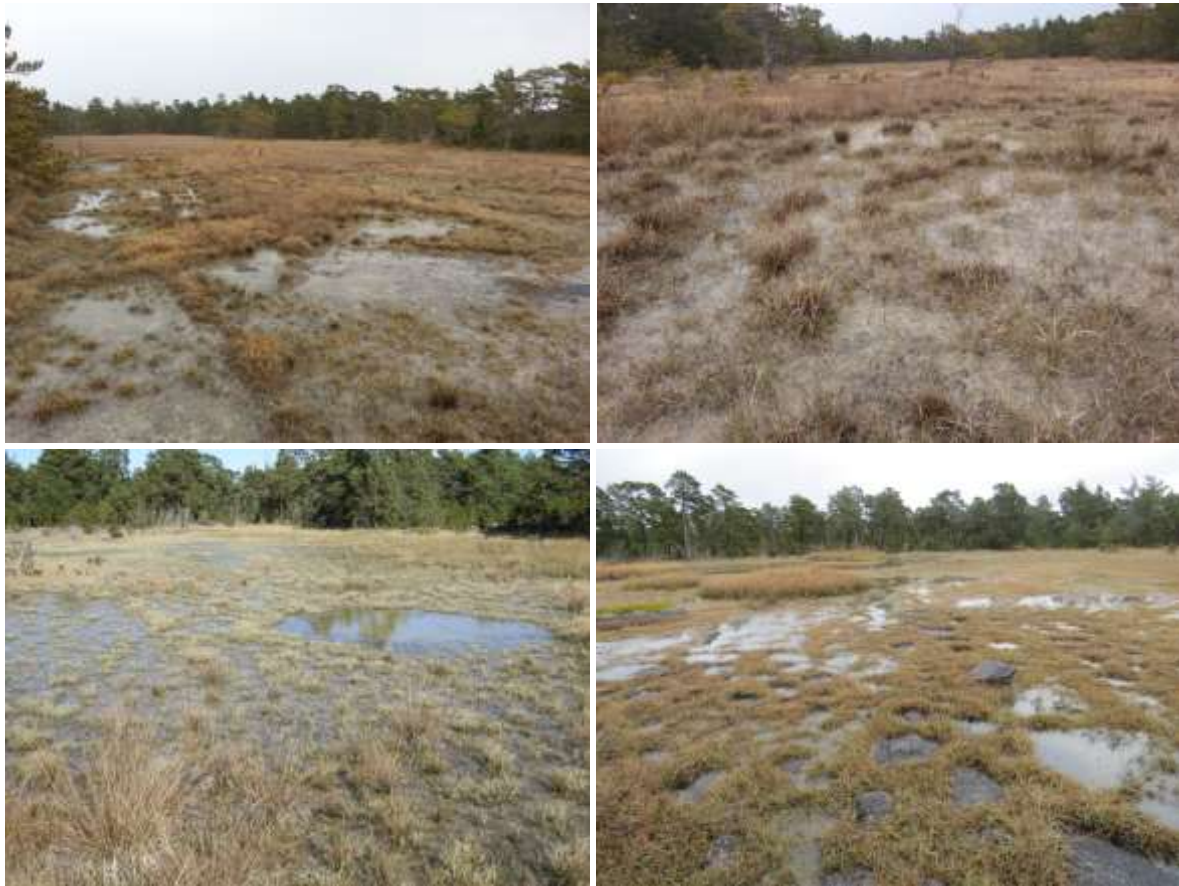
**Figur 52.** Fyra exempel på rikkärr inom undersökningsområdet – alla fotograferade i april. Jämfört med sommarbilderna i figur 51 är kärren nu ordentligt blöta. Överst t.v. och Överst t.h. ett rikkärr på gränsen mellan norra Bräntings haid Natura 2000 och det sökta täktområdet (57°51'50.81"N, 18°56'19.57"O). Notera de vegetationsklädda karstsprickorna i vänstra bilden och den rikliga blekeutfällningen i högra bilden. Nederst t.v. ett kärr i norra Bräntings haid Natura 2000 (57°51'47.09"N, 18°56'7.06"O) – samma som i figur 51 ö.t.h., ovan. Nederst t.v. ett rikkärr i södra centrala delen av det sökta täktområdet (57°51'27.12"N, 18°57'56.74"O) – samma som i figur 51 ö.t.v., ovan. © Krister Mild.

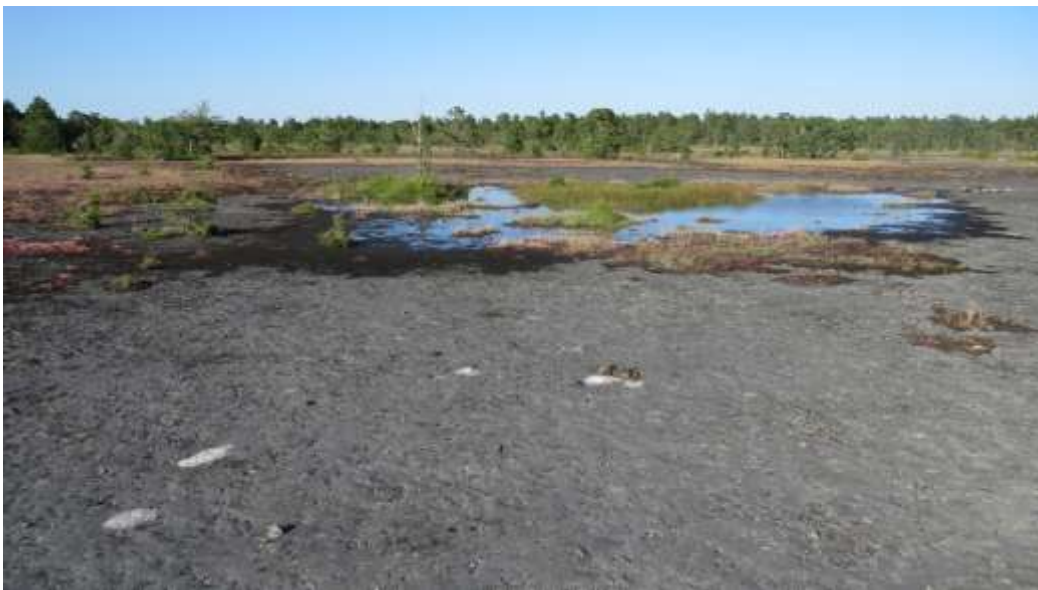
**Figur 53.** Äkta våtar definieras bl.a. av att ligga på tät osprucken berggrund och att vattnet försvinner (sommartid) genom avdunstning. Äkta våtar saknas inom undersökningsområdet och är generellt ovanliga i områden med omfattande förekomst av karstsprickor. Bilden är tagen utanför undersökningsområdet (i Stora Vikers 57°50'37.99"N, 18°50'8.02"O). © Krister Mild.

Vi har inte funnit någon äkta vät inom undersökningsområdet, trots att flera av våtmarkerna inom undersökningsområdet kallas vät i miljökonsekvensbeskrivningen, av lokalbefolkning och i några fall av även i Lantmäteriets databas. Äkta våtar förekommer dock på andra delar av Gotland (se figur 53 för ett exempel). Att våtar saknas eller är ovanliga i områden med omfattande karstbildning är lätt att förstå eftersom regn- och ytvattnet hinner dräneras ner i karstsprickorna innan tillräckliga mängder vatten kan ansamlas i en svacka i en tät del av hällen så att en vät kan uppstå.

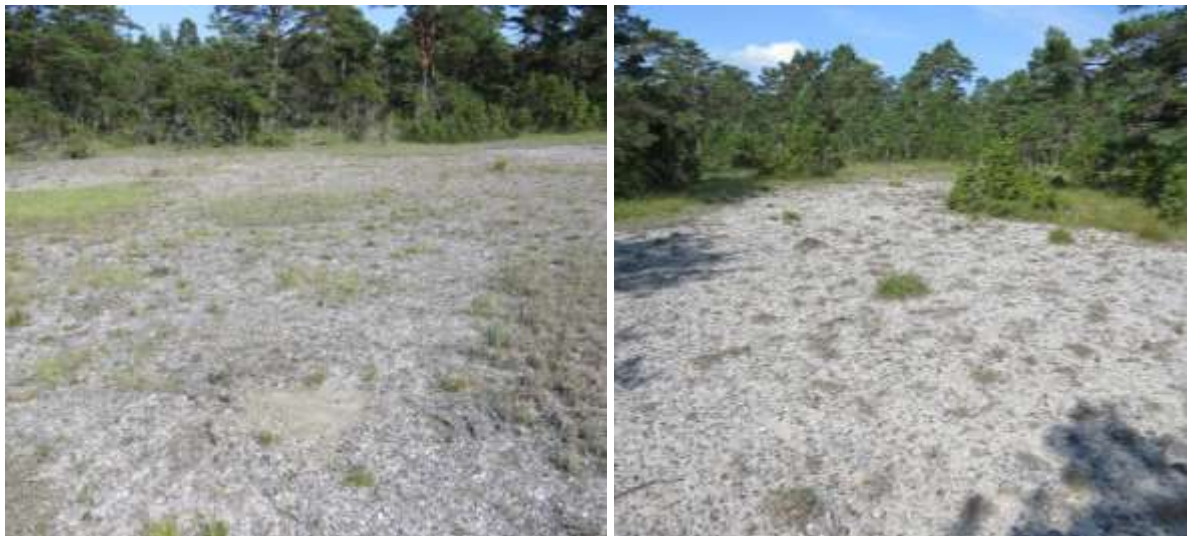
**Figur 54.** Tillfälliga våtmarker på svagdränerande mark, fotograferade i juli. I dessa är det underliggande lerlagret mycket tunt varför de endast är vattenförande under kortare perioder under nederbördsrika vintrar och direkt efter år med riklig snösmältning. I bilden t.v. syns en ljus fläck där kalkleran skrapats fram. Vänstra bilden är från centrala Bräntings haid Natura 2000-område och högra bilden från centrala Bunge Ducker 1:64. © Krister Mild.

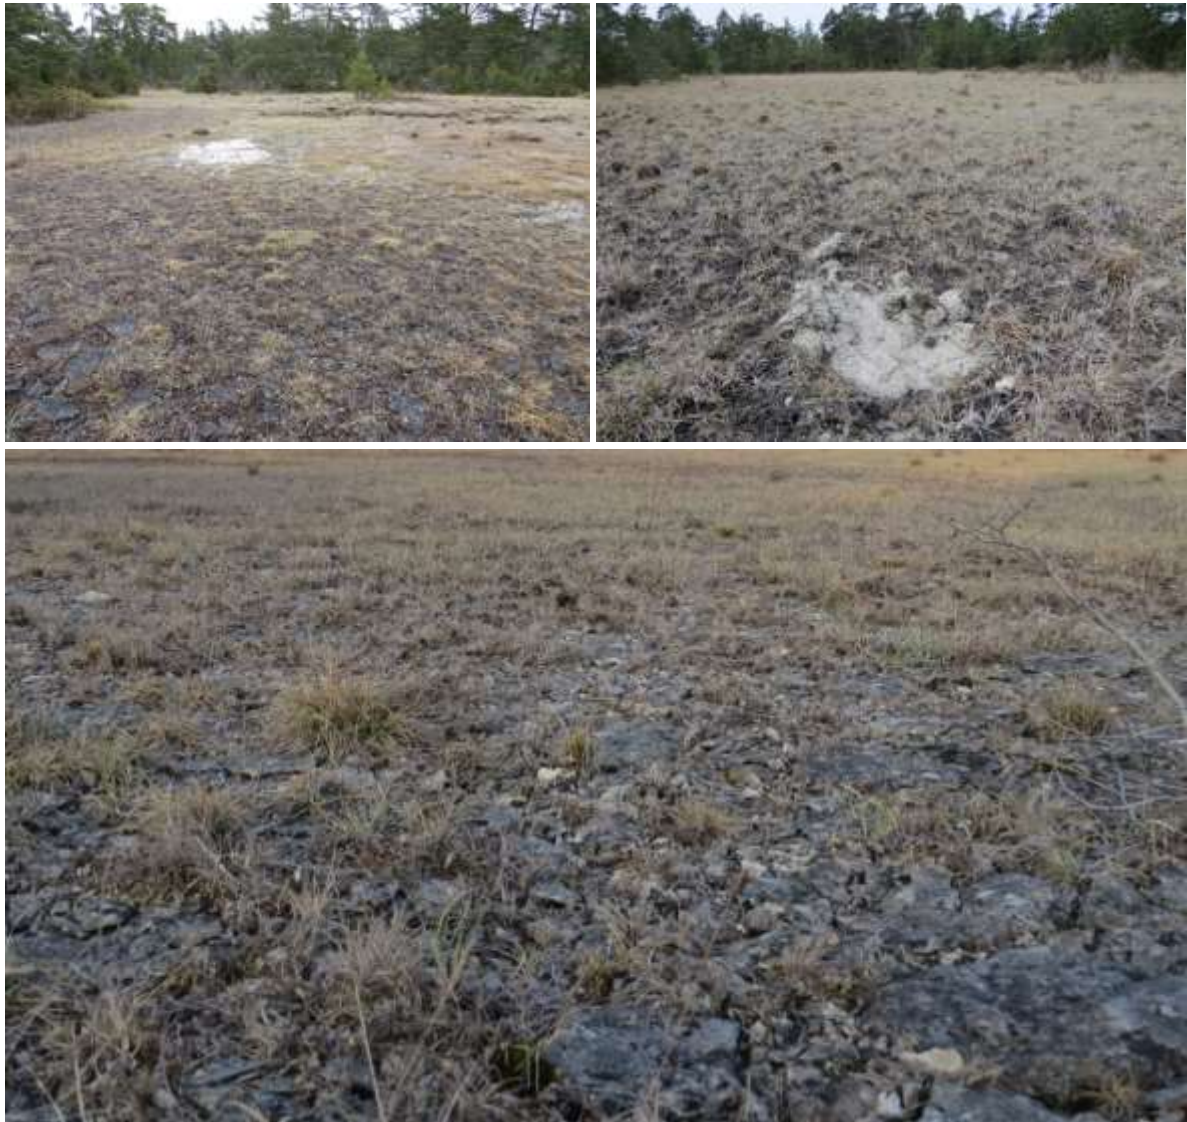
**Figur 55.** Tillfälliga våtmarker på svagdränerande vittringsjordar, fotograferade i april. Dessa våtmarker har ofta lite större areell utbredning och någon/några månaders längre varaktighet – jämfört med våtmarkerna i figur 54, ovan. Ofta är de vattenförande t.o.m. april-maj, vilket beror på att lerlagret är något tjockare – ofta 5-10 cm. Vegetationstypen som utvecklas på denna jordart är fukthed. I bilden överst t.h. har den underlagrande kalkleran skrapats fram. Dessa fukthedar ger oftast det steniga intryck som i bilderna ovan, men stenarna ligger bara som en tunn film på ytan och underlagras av ett tjockare lager lera. Stenarna och gruset har ansamlats på ytan genom uppfrysningrörelser. © Krister Mild.

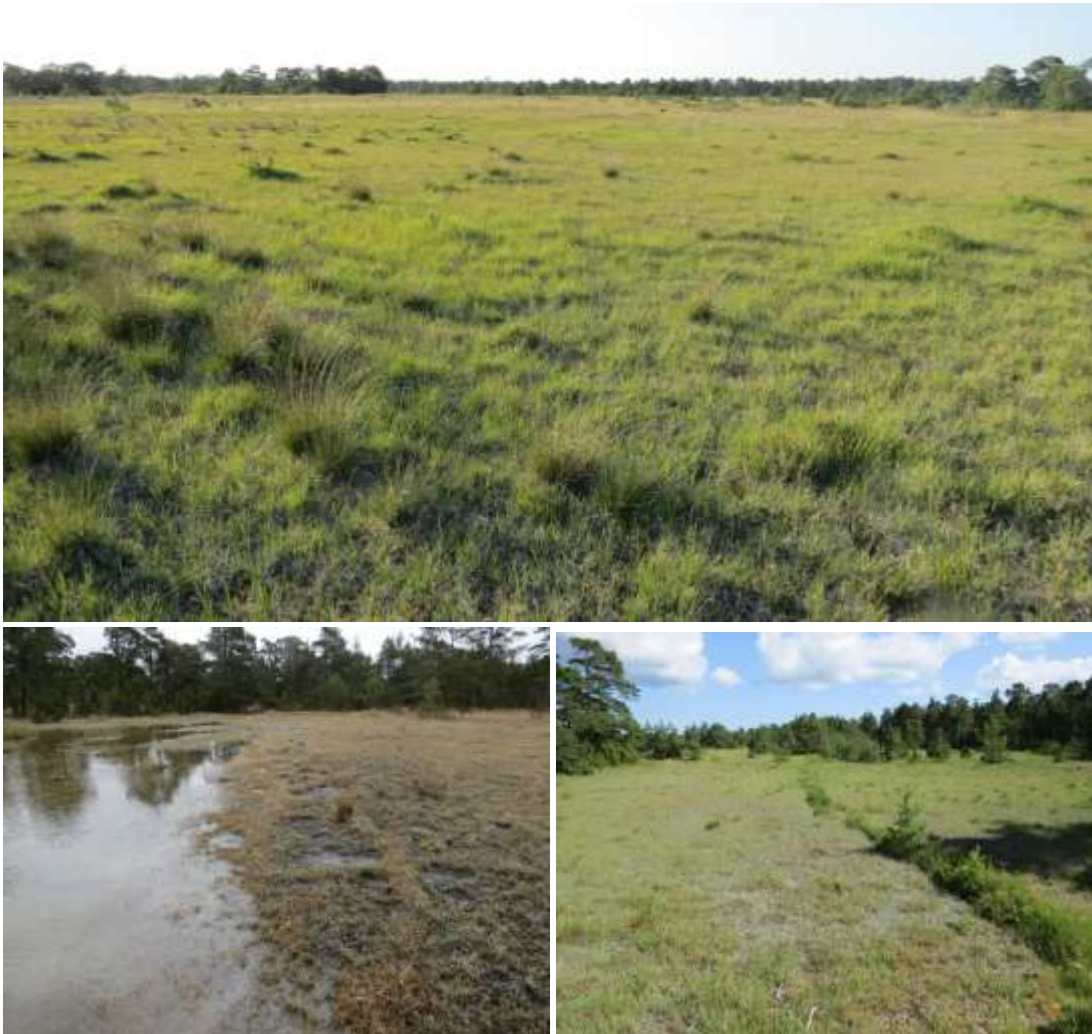
**Figur 56.** S.k. pseudovätar på svagdränerande vittringsjordar, fotograferade i april (nederst t.v.) och i juli. Pseudovätarna är den våtmarkstyp som underlagras av de tjockaste lagren kalklera, oftast mer än 10-15 cm, och vattnet i dessa blir därför stående längre tid fram på våren – ofta under hela eller delar av maj månad. Vegetationen är oftast av fuktighets-typ, ibland med inslag av växtsamhällen typiska för fuktäng, rikkärr eller äkta våtar. Ibland blir vattendjupet och arealen mycket omfattande. Pseudoväten i bilden överst var mer än halvmeterdjup och drygt en halv kilometer bred vid vårt besök i april men helt torrlagd i juli (då fotot togs). I båda nedre bilderna syns sedimentfyllda men dränerande karstsprickor som vegetationsklädda strängar över våtmarken. Översta bilden är från det stora komplexet av pseudovätar alldeles norr om väg 148 i Bråntings haid Natura 2000-område (57°51'1.46"N, 18°57'47.70"O). Bilden nederst t.v. är från centrala Bunge Ducker 1:64 (57°51'28.89"N, 18°57'21.06"O), fotot nederst t.h. är från sydvästra delen av Bästeträsk's Natura 2000-område (57°52'15.25"N, 18°56'14.63"O). © Krister Mild.

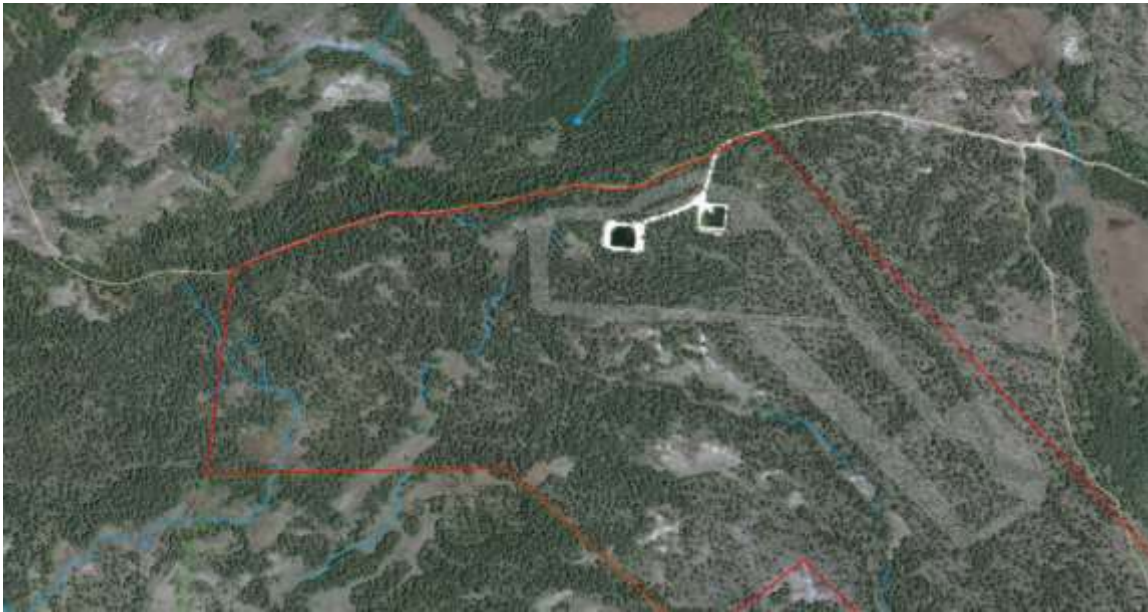
**Figur 58.** Ytvattenflöden inom norra delen av undersökningsområdet markerade som blå linjer. Det ytvattenflöde som kommer från Släkmyr, och passerar nordvästra delen av det tänkta täktområdet, är det som är längst till vänster i bilden. © Jacobson & Mild. Flygfoto: © Lantmäteriet.

Våra data visar att Släkmyrs hela ytvattenavrinning i högvattenlägen passerar genom bäckflöden i nordvästra delen av det sökta täktområdet. Inget ytvatten rinner m.a.o. nedströms väster om Bunge Ducker 1:64 i denna del av undersökningsområdet (jämför med uppgifterna i MKB:n som anger att detta vatten delvis passerar väster om det sökta täktområdet).

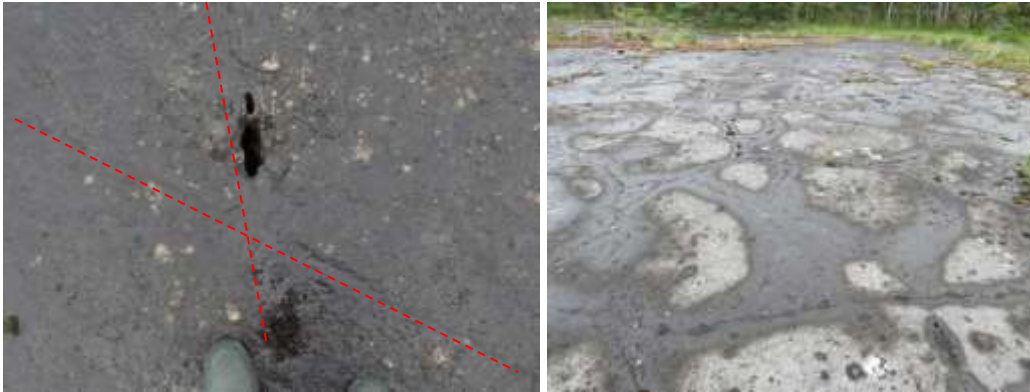
**Figur 60.** Under det skyfall som beskrivs ovan, rann stora mängder av det regnvatten som samlades på hällen bl.a. ner i detta lilla slukhål i vänstra bilden. Notera att tunna, svårsedda sprickor syns på den tätta hällen (streckade röda linjer är lagda vänster om respektive nedanför – för att inte påverka synbarheten). Detta illustrerar elegant att karst inte alltid behöver synas på ytan. I det här fallet är det lilla slukhålet nedgången till två korsande karstsprickor som inte syns på ytan men som inte desto mindre utgör viktiga vattentransportörer. *Bilden till höger* visar hur snabbt hällen blir torr även efter ett mycket omfattande skyfall. Det vatten som stod centimeterhögt på hällen under skyfallet har bara några minuter efter att regnet upphört försvunnit i karstsprickor i bildens överkant. När hällen är fuktig syns också de tunna sprickorna tydligt (de är mycket svåra att se under torra förhållanden). I detta fall går sprickorna i alla möjliga riktningar. Det är denna typ av sprickor som i karstifierad form ger upphov till grovt uppspruckna partier med block och där en tydlig sprickorientering inte går att avgöra (se avsnitt 5.1). © Krister Mild.

Följande episod anser vi speglar normalfallet. Den 18 juli befann sig Naturvårdsverket vid områdets största ospruckna kalkhäll samtidigt som ett timslångt skyfall passerade. Stora regnmängder föll under kort tid. På de ospruckna hällytorna rann regnvattnet ymmigt, men bara några få meter innan det försvann ner dels i små slukhål och dels i närmaste karstsprickor. Inget vatten blev stående på hällen (se figur 59-60). Inget vatten ansamlades heller i karstsprickorna.

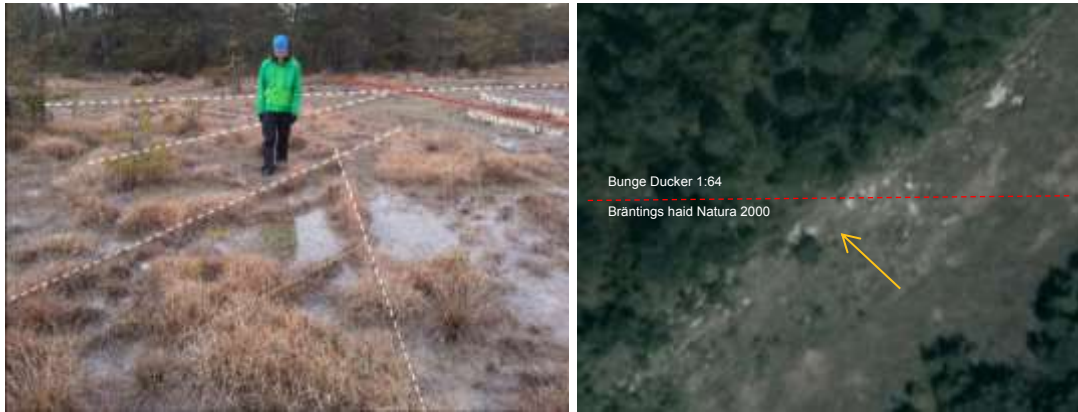
**Figur 65.** Ett av de rikkärr där vi observerat uppträngande grundvatten via den kraftigt uppspruckna berggrunden i våtmarken. De streckade vita linjerna i fotot visar vegetationsklädda karstsprickor. Notera den omfattande blekeutfällningen mellan sprickorna. Pilen i flygfotot visar samma plats som i fotografiet t.v. Notera att berggrunden är kraftigt uppsprucken i stora delar av kärret. Enligt MKB:n är berggrunden tät och huvudsakligen sprickfri i dessa kärr. Foto: © Krister Mild. Flygfoto: © Lantmäteriet.

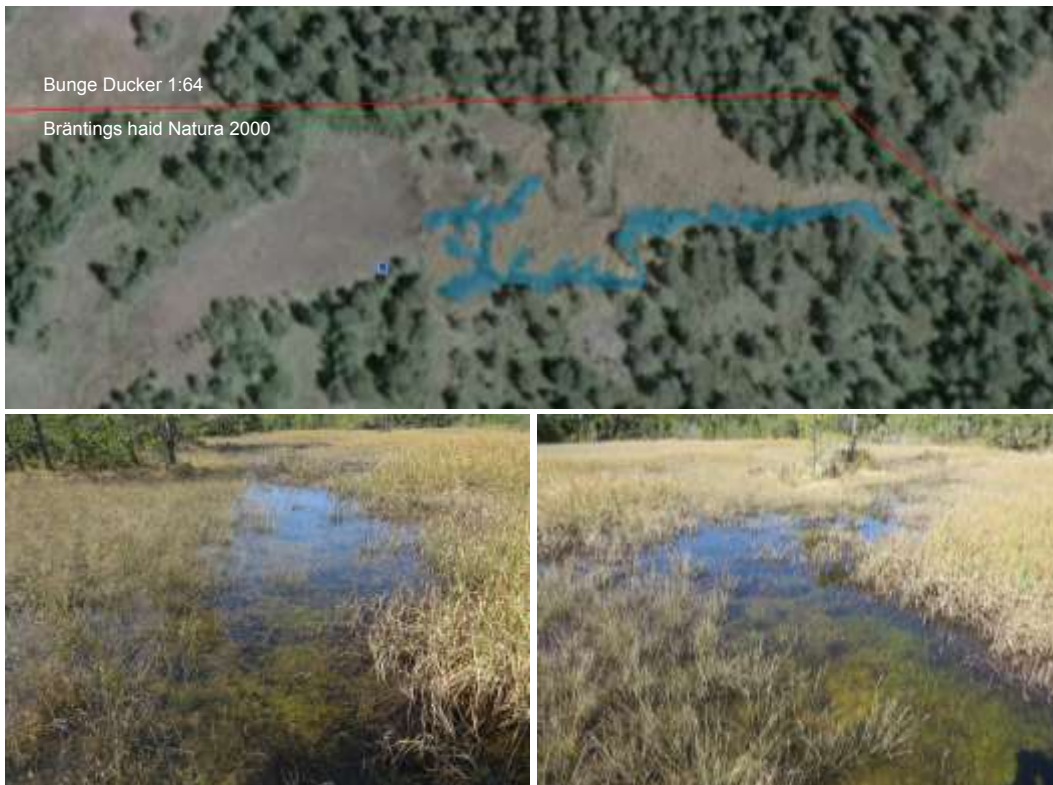
**Figur 66.** Flygbilden visar det öppna vatten som bildas av källflödet i högvattenlägen. Notera även ett mer punktformat källflöde (mörkblå fläck). Fotografierna visar samma område i april 2015. Den ljusgröna färgen på botten är kransalger av släktet *Chara*. Förutom de stora agmyrarna, är denna våtmark den enda inom undersökningsområdet där vi funnit kransalger. En riklig blekeutfällning sker också på denna plats. © Jacobson & Mild. Foton: © Krister Mild. Flygfoto: © Lantmäteriet.

I norra delen av Bräntings haid natura 2000-område alldeles vid gränsen till Bunge Ducker 1:64 sker en omfattande men diffus utströmning av grundvatten i kanten av ett rikkärr (se figur 66). Detta noterades av Naturvårdsverket första gången i februari 2008 då ett isfritt stråk längs kanten av våtmarken stod i skarp kontrast till i övrigt istäckta våtmarker. Det uppträngande grundvattnet kan här inte kopplas mot synliga sprickor pga. jordartstäckets tjocklek. Det framträngande vattnet är övermättat med kalciumjoner och en omfattande blekeutfällning sker under högvattenflöden.

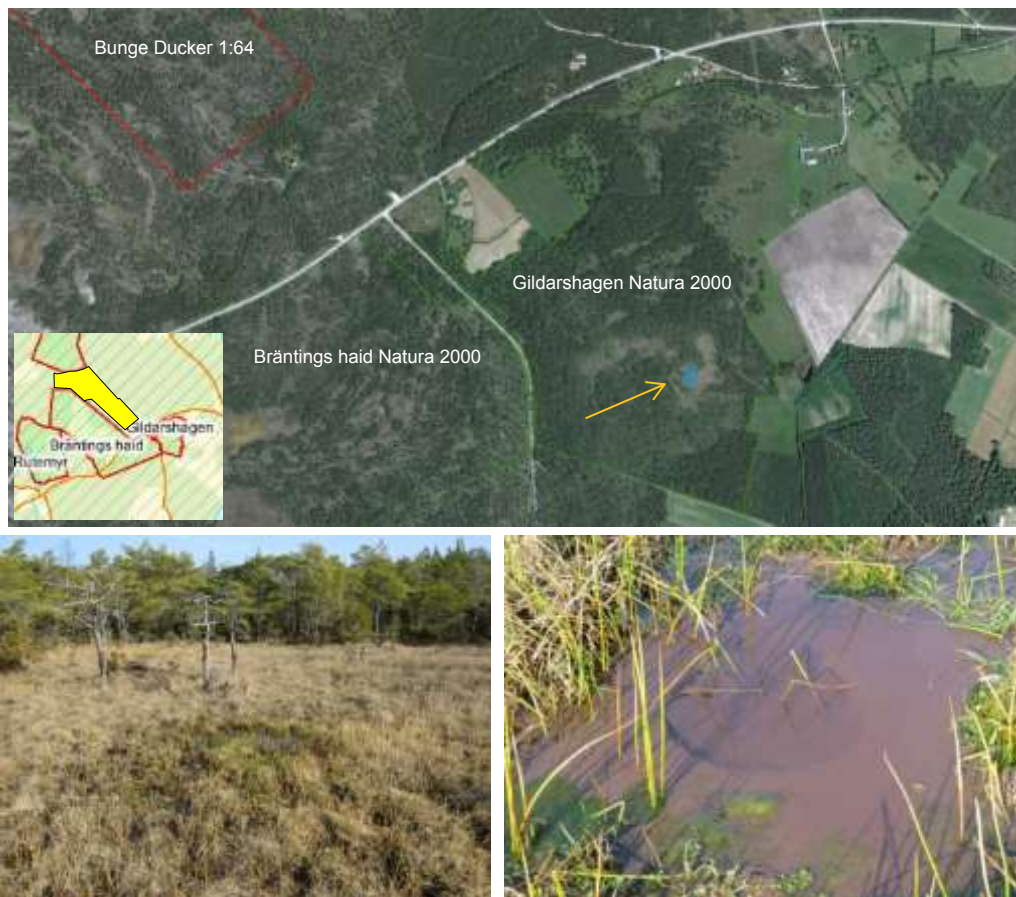
**Figur 67.** Det blå fältet i flygbilden visar de ca 15 källkupolernas läge i Bluttmo myr i Gildarshagens Natura 2000-område. Fotona visar en källkupol (dock svårt att på bilden se att kupolen är upphöjd i förhållande till själva myren), samt en närbild där det uppträngande grundvattnet formar bleken (här infärgad av humusämnen) som en liten vulkankrater. © Jacobson & Mild. Foton: © Krister Mild. Flygfoto: © Lantmäteriet.

Den sedan tidigare kända förekomsten av källkupoler i Bluttmo myr avviker från de vattenförande karstsprickor i de rikkärr som beskrivs ovan. Här bildas istället ett femtontal kupoler med utfälld bleke och kalktuff, när det på kalciumjoner mättade grundvattnet når markytan. Kupolerna reser sig upp till en halvmetr över omgivningen och diametern varierar mellan tre och tio meter. Myren är av både fast- och mjukmattetypp och uppbyggd av ett tjockt lager av olika arter mossor som underlagras av en mäktig torvhorisont. Norr om själva källkupolerna mynnar vidare ett stort antal diffusa källor i våtmarker, som övergår i ett flertal bäckar som meandrar genom området. Utfällningen av mjuk kalktuff på bäckarnas botten är påtaglig. Bäckarna är permanent vattenförande de flesta år, även om de under vissa torrår rapporterats sina. Exakt hur vattnet artesiskt trycks rakt upp i själva källkupolerna är inte känt, men den rikliga bildningen av kalktuff visar att grundvattnet har en övermättnad av kalciumjoner vilket endast kan uppstå från (relativt långtransporterat) grundvatten från karstsystem (se 4.10). Det är dock svårt eller omöjligt att förklara källkupolernas form/struktur såvida inte grundvattnet trycks rakt upp artesiskt. Såvitt det går att bedöma utifrån erfarenheten av andra artesiskt formade jordarter i världen där genesen är studerat – bedömer vi att grundvattnet måste tränga rakt upp och punktformigt. Troligast är att detta sker genom en rund hålighet eller vid korsande sprickor i berggrunden. Vi bedömer att en diffus uppströmning via lösa jordarter, t.ex. morän, omöjligen kan förklara källornas form/struktur. Se även avsnitt 4.9.3 angående bildningen av runda källor i rikkärr.

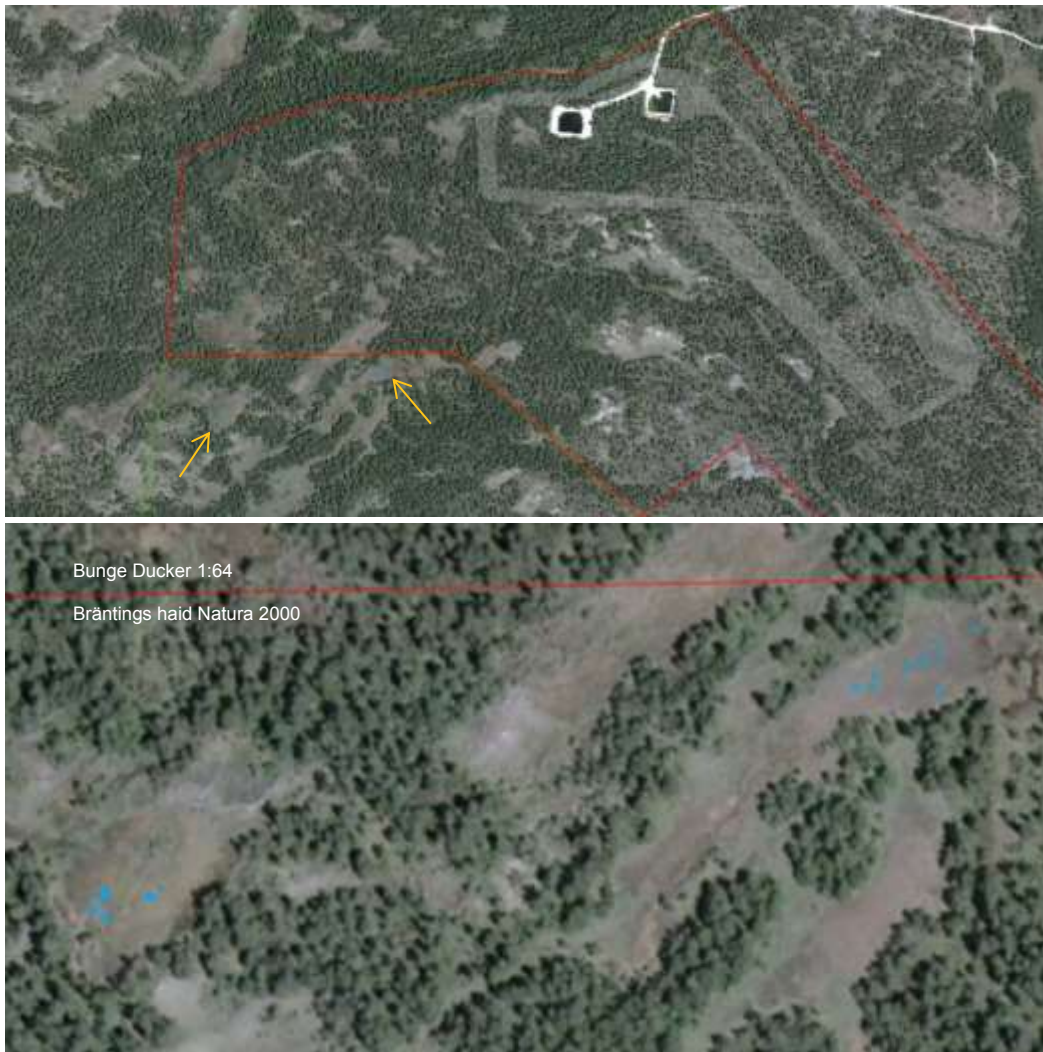
Figur 68. Cirkelkällorna har återfunnits i två i av undersökningsområdet rikkärr, båda i norra Bräntings haid Natura 2000-område alldeles vid gränsen till Bunge Ducker 1:64. Rikkärren i detta område uppvisar en rad andra fenomen som också visar på uppträngande grundvatten från karstsystemen, t.ex. uppsprucken och vattenförande berggrund; omfattande blekeutfällning m.m. © Jacobson & Mild. Flygfoton: © Lantmäteriet.

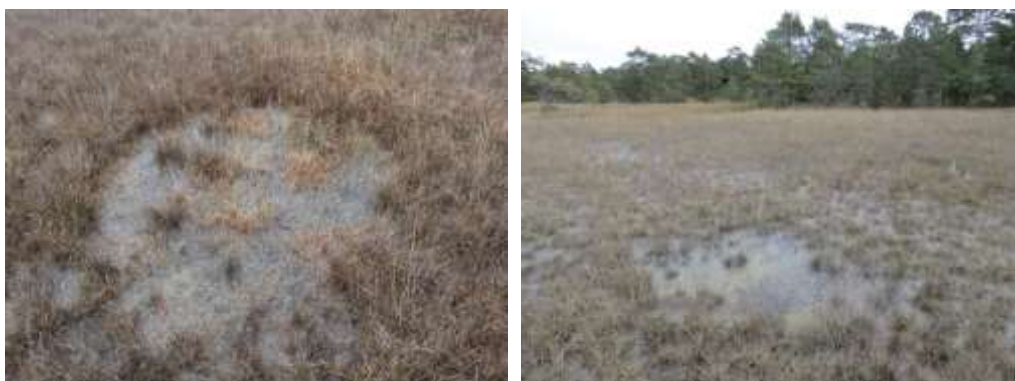
Figur 69. Exempel på cirkelformade temporära källor i rikkärr. Källorna utgör utströmningspunkter för grundvatten med övermättnad av kalciumjoner eftersom det vid fotograferingstillfället i april 2015 fanns rikligt med färsk och lös bleke i dessa. I den runda ytan saknas en sammanhängande rotfilt, till skillnad från i det omgivande kärret, och bleken bildar ett slags "lösboten-typ" ner till den underlagrande hällen. Utströmningen av grundvatten och utfällningen av bleke förhindrar m.a.o. bildande av en permanent vegetation inom cirkelytan. Båda bilderna från norra Bräntings haid Natura 2000-område, alldeles vid gränsen till Bunge Ducker 1:64 (57° 51.836'N, 18° 56.433'O). © Krister Mild

I våtmarkerna i norra Bräntings haid Natura 2000-område, på gränsen mot Bunge Ducker 1:64 finns ett femtontal runda strukturer i två olika rikkärr. De avviker genom en glesare vegetation eller genom att vara helt vegetationslösa. Diametern varierar från 0.9 -3.2 meter (flertalet är dock ungefär 1-1,5 meter långa tvärsöver). Dessa strukturer har markerats som punktobjekt på kartskikt (se figur 68). De är lättast att kartera i fält, vid högt vattenstånd och innan vegetationssäsongen inletts. De framträder också på vissa flygfoton. Flera är perfekt cirkelrunda medan andra är mer eller mindre runda (se figur 69-70).

Det stod redan klart under inventeringarna i april att de runda strukturerna utgjordes av källflöden eftersom det dels fällts ut mycket bleke i själva cirkeln men också eftersom små koner av bleke formades av det uppträngande grundvattnet (se avsnitt 5.10 för detaljer). Vad som förvånade var dock den cirkelrunda formen till skillnad från de smala och avlånga vattenförande sprickor som observerades i samma, samt i andra, rikkärr. Om en rund form utbildas genom artesiskt grundvatten borde man kunna förvänta sig att vattnet kommer upp som en vertikal vattenpelare från en central punkt. Det bedömdes viktigt att eventuellt kunna verifiera detta fenomen.
