# Kompletterande undersökning år 2015 av ytnära geologi, hydrologi och biologi i Bunge Ducker 1:64 och omgivande Natura 2000-områden

I målet rörande Nordkalk AB:s ansökan om tillstånd till  
bergtäkt och vattenverksamhet på fastigheten Bunge Ducker  
1:64 i Gotlands kommun (Mål nr M 5431-14 i MÖD)

NATURVÅRDSVERKET

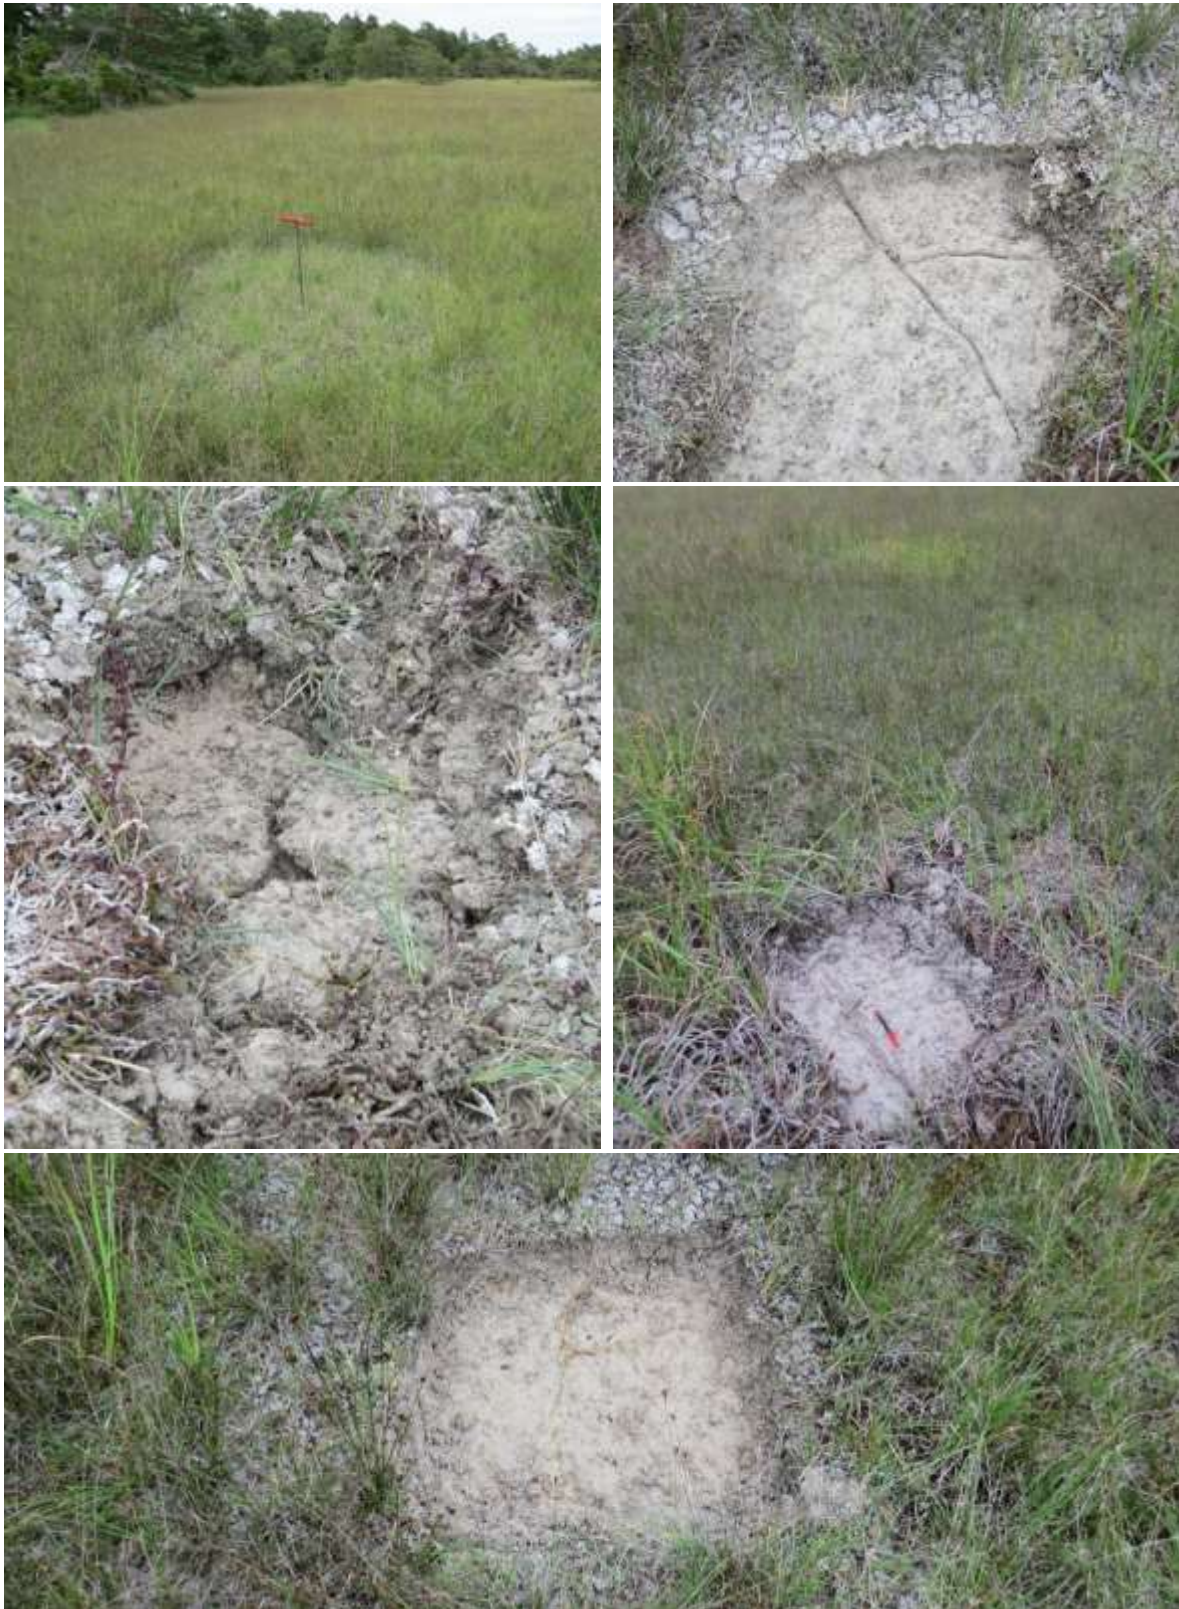
**Figur 70.** Cirkelformade källor sommartid. Överst t.v.: samma cirkelkälla som i figur 69 t.v. men fotograferade i juli 2015, och med geokäppen nedstucken i sprickkorset i den underliggande hållen. Överst t.h.: Samma källa som ö.t.v. men med den underliggande kalkhållen frilagd (bilderna t.v.). Mitten t.v.: Samma källa som i figur 69 t.h. Mitten t.h. och nederst: Ytterligare två cirkelkällor där kalkhållen frilagts. Notera de korsande eller mötande sprickorna i berggrunden centralt i respektive källflöde. © Krister Mild

Under undersökningarna i juli 2015 togs (med godkännande från länsstyrelsen) därför kalkslammet i det torrlagda rikkärret bort så att den underliggande hällen blottades i sex av de runda strukturerna. Sedimenten togs upp i en precis ordning och återbördades därefter exakt i sitt ursprungliga läge. I samtliga sex undersökta runda strukturer korsade två sprickor berggrunden i centrum av cirkeln (se figur 70).

Vår slutsats är därför att de runda källflödenas form kan förklaras av att ett mer koncentrerat och punktformigt uppflyde av grundvatten sker där sprickorna korsas. Troligtvis är det kombinationen av utströmmande vatten och blekeutfällningen som gör att de är vegetationsfria eller endast glest beväxta. På samma sätt som övriga källflöden i våtmarker inom undersökningsområdet, visar den rikliga utfällningen av bleke att grundvattnet härstammar från områdets karstsystem. Källorna är temporära och tillför därför grundvatten till våtmarken endast under de delar av året då grundvattennivån står högt.

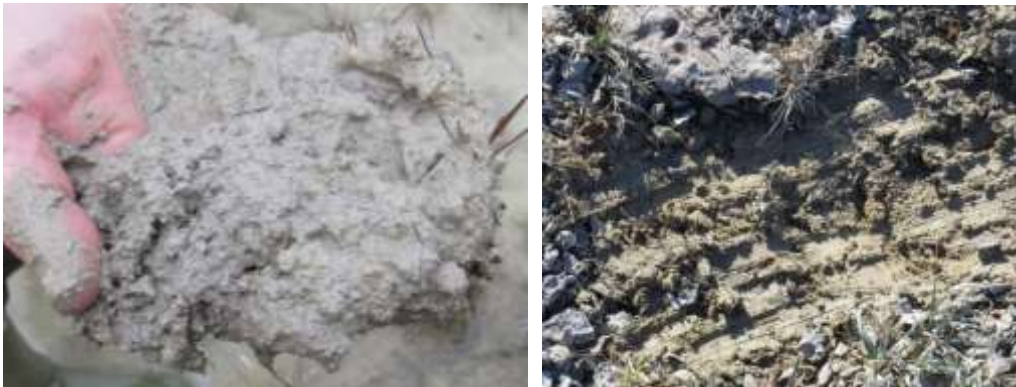
**Figur 71.** Fotot t.v. visar ett exempel på nyligen sedimenterad bleke (kalkslam) i ett rikkärr. Notera den korniga strukturen Fotot t.h. visar kalklera under en fukthet. Notera den typiska lerkonsistensen. Detta är en vittringsjord som bildats på plats, och där kalkgrus och småsten ansamlats på ytan genom uppfrysningrörelser. Båda bilderna är från Bräntings haid Natura 2000-område. © Krister Mild

När bleken väl sedimenterat i våtmarkerna kan den vara svår att skilja från kalklera och kalkgyttja. Kalklera (se avsnitt 4.7.4, ovan) består ju främst av fysiskt och kemiskt vittrade lerpartiklar från kalkstenen och går därför att knåda till en boll. Drar man med ett finger över lerytan bildas ett slätt och glatt spår. Försöker man knåda en boll av bleken faller den sönder och drar man med ett finger över ytan blir det ett ojämnt och grymigt spår. Kalkgyttja är kalklera med en varierande grad av organiskt material inblandat – ibland är materialet nedbrutet och gyttjan får då en slät konsistens likt lera, men är mörkare och brunare i färgen. Ibland är materialet endast delvis nedbrutet och leran är då uppblandad med ruttande växtdelar.

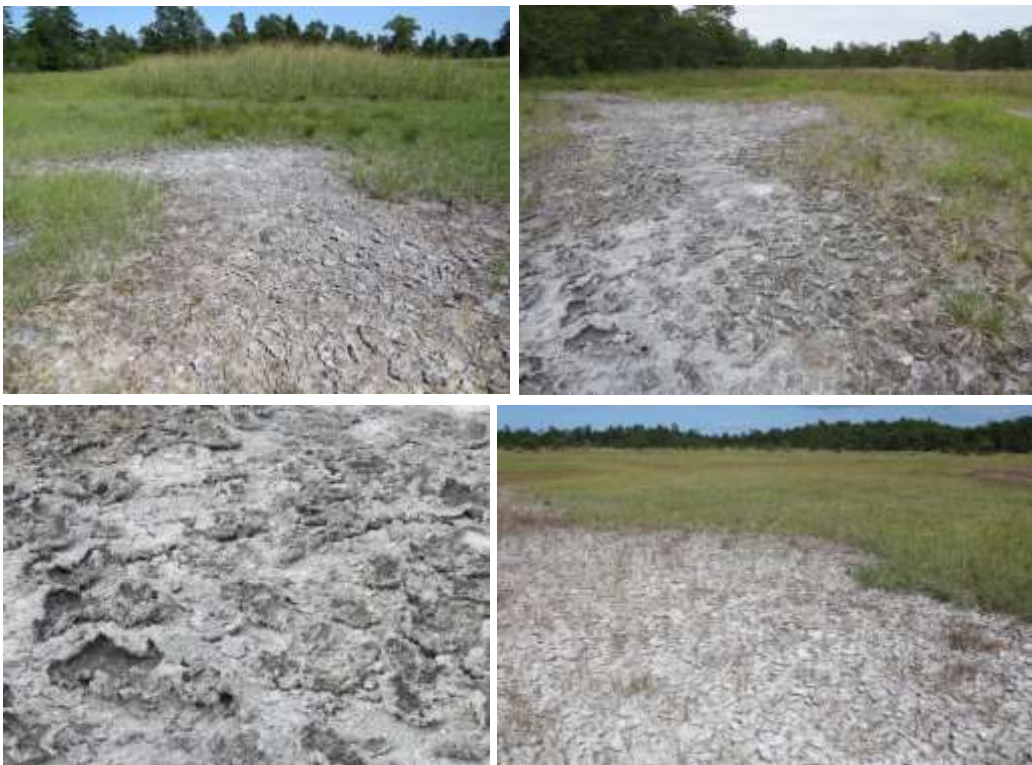
**Figur 72.** När den bleke som avsatts under årets högvattenflöden torkar under sommarens torrperioder bildas karaktäristiska uppåtsträvande korvar, som lätt skiljs från torkat kalklera och kalkgyttja. © Krister Mild

Under sommarens torrperioder går det fortfarande att inventera i vilka våtmarker som blekeutfällning sker, eftersom den bleke som sedimenterat samma år bildar omisskännliga uppåtsträvande U-formade ”korvar”. Äldre bleke från tidigare år som sedimenterat och som bildar en jordartshorizont i vissa kärr blir dock alltmer svår att skilja från kalklera och kalkgyttja ju fler år som går.

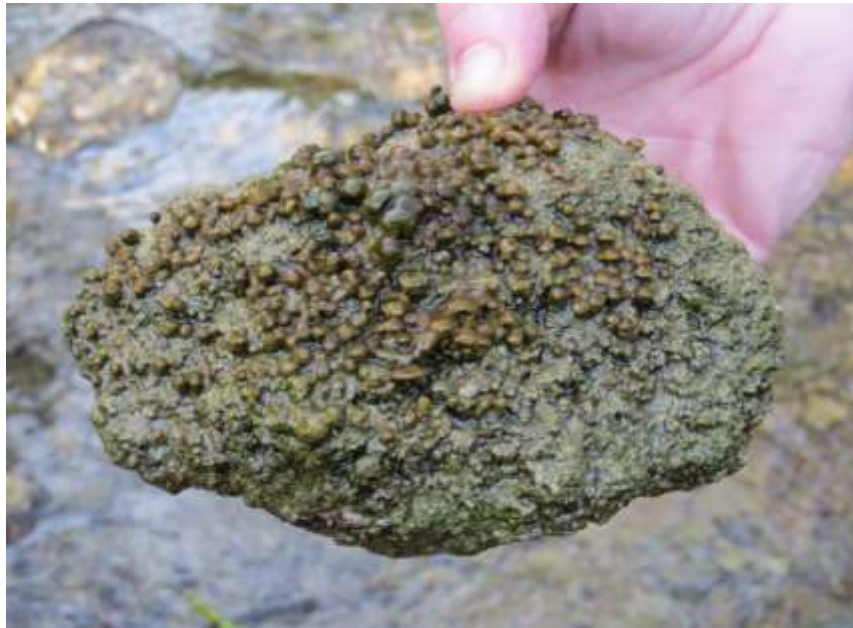
**Figur 73.** Ett exempel på mjuk kalktuff i en bäck i Gildarshagens Natura 2000-område. Här bildar den mjuka kalktuffen centimeterstora "knottor" på en sten. © Krister Mild

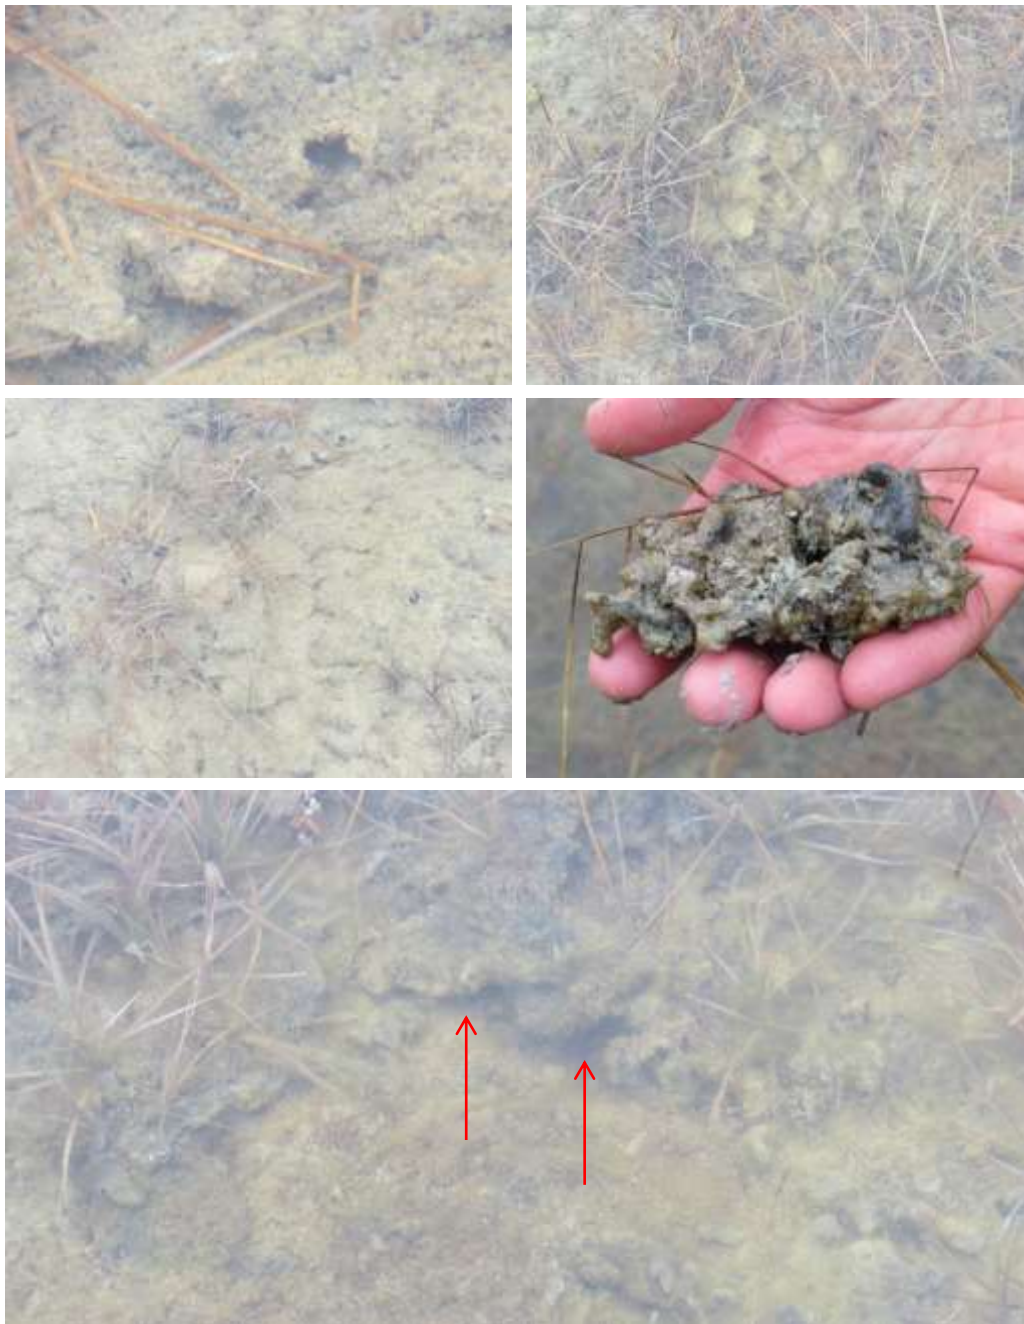
**Figur 74.** Exempel på artesiskt foramad bleke och mjuk kalktuff i utströmningspunkter under vattenytan i olika rikkärr. I bilden överst t.v. och mitten t.v. syns formationer som består av lös bleke och som kollapsar när man tar i dessa. Övre bilden en närbild och undre bilden en mer utzoomad variant av samma utströmningspunkt. Bilden överst t.h. visar en upphöjd hög med mjuk kalktuff i en utströmningspunkt. Bilden mitten t.h. visar samma mjuka kalktuff som i bilden ovan, men nu i handen. Nedersta bilden visar en utströmningspunkt med en blandning av konformad bleke och partier med mjuk kalktuff. Vid de röda pilarna syns t.o.m. det utströmmande grundvattnet och blekepartiklar. Bilden ö.t.v. och m.t.v. från södra delen av Bunge Ducker 1:64 (57°51'26.75"N, 18°57'57.44"O); ö.t.h. och m.t.h. från ett rikkärr precis på gränsen mellan norra Bräntings haid och nordvästra Bunge Bucker 1:64 (57°51'50.68"N, 18°56'18.89"O); och nedersta bilden från ett större källflöde i norra delen av Bräntings haid Natura 2000-område, alldeles på gränsen till det sökta täktområdet (57°51'49.87"N, 18°56'27.74"O). © Krister Mild

Under vårens besök och karteringar 2015 noterades att utfälld bleke och mjuk kalktuff bilda kan bilda formationer i den mindre skalan som är artesiskt formade av det uppströmmande grundvattnet. Små konformade högar av färsk bleke hade bildats under vattenytan där artesiskt grundvatten trycks rak upp i en punktformad sprickighet. Dessa formationer var oftast 5-10 cm i diameter och ungefär lika höga. Dessa

blekehögar liknade små miniatyrvulkaner. De kollapsar vid häftiga vattenrörelser, om man tar i dem, men även när vattennivån sjunker, eller om utströmningen upphör. Bildningen underlättas troligen av att färskt utfälld bleke befinner sig i en halvflytande vattenfas innan den efter några dagar börjar sedimentera. I de våtmarker där bleke-

Dessa tillfälliga strukturer/formationer har bara återfunnits i de rikkärr där grundvattenmatade spricksystem och cirkelformade utströmningsstrukturer förekommer. Flera har förekommit rakt ovanför den punkt där två sprickor korsas centralt i cirkelkällorna i rikkärren (se 4.9.3). I några fall gick det t.o.m. tydligt att se hur grundvattnet trycktes rakt upp genom formationen av bleke eller den mjuka kalktuffen genom att små blekepartiklar följde vattnets rörelse. Formationerna är uppenbarligen av tillfällig natur. När rikkärren torkar ut sommartid, kollapsar den mjuka kalktuffen och bildar tillsammans med annat nedbrutet organiskt material, alger och cyanobakterier, en tunn sörja av grönbrun detrius. Av de artesiska strukturer som hittades i mars och april, hade samtliga kollapsat, upplösts och torkat in vid återbesök i juli 2015.
